1.基礎コンクリート打設前検査 チェックリスト

検査報告書

サンプル建築

物件名	サンプル太郎様邸	作成日時	2019/5/15 15:46:41
-----	----------	------	--------------------

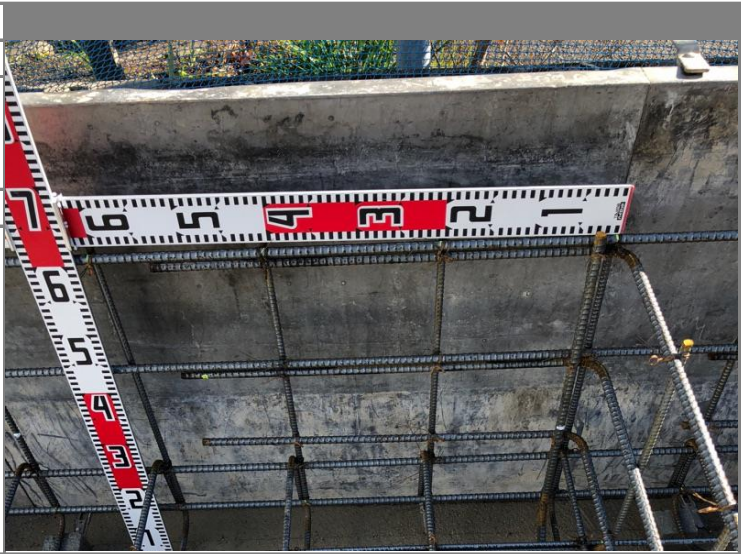
No	22
工事名	1回目 基礎コンクリート打設前検査
確認項目	【立上り鉄筋(上下横筋)】立上り横筋の定着長さは(40d)以上ある(2枚)
日時	2019/5/9 14:30:16
コメント	一般的な施工です

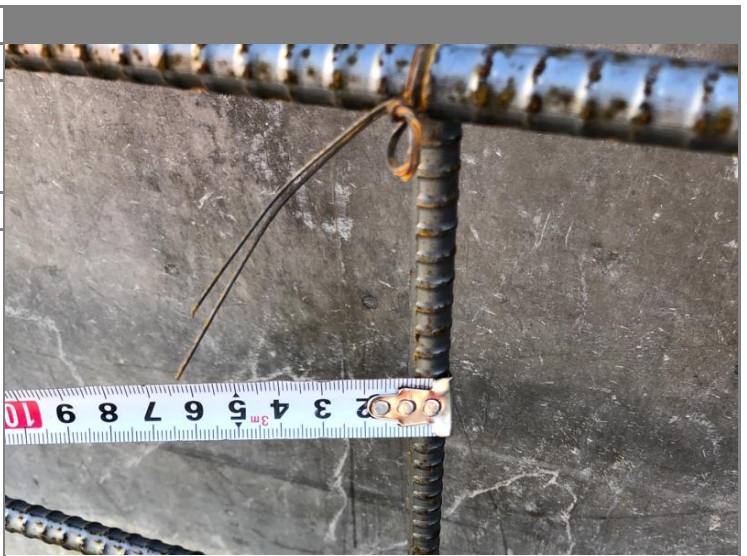
No	23
工事名	1回目 基礎コンクリート打設前検査
確認項目	【立上り鉄筋(縦筋)】立上り縦筋は配筋図通りの太さである(2枚)
日時	2019/5/9 14:27:44
コメント	一般的な施工です

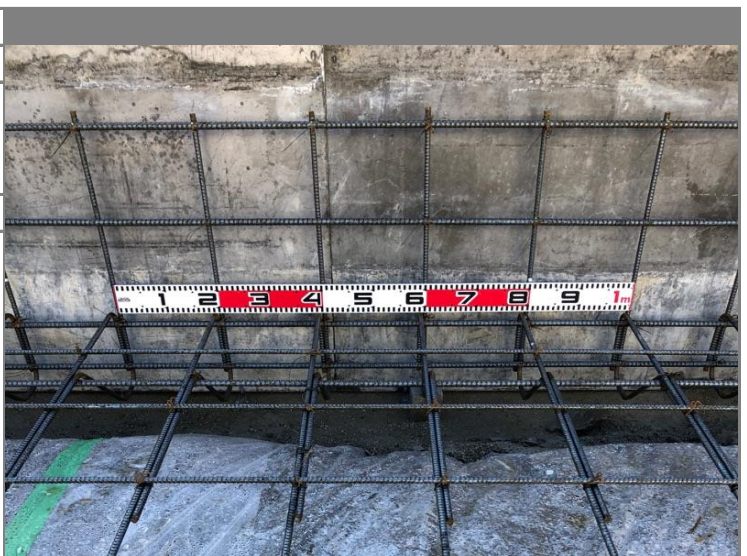
No	24
工事名	1回目 基礎コンクリート打設前検査
確認項目	【立上り鉄筋(縦筋)】立上り縦筋は配筋図通りのピッチである(2枚)
日時	2019/5/9 14:28:49
コメント	一般的な施工です

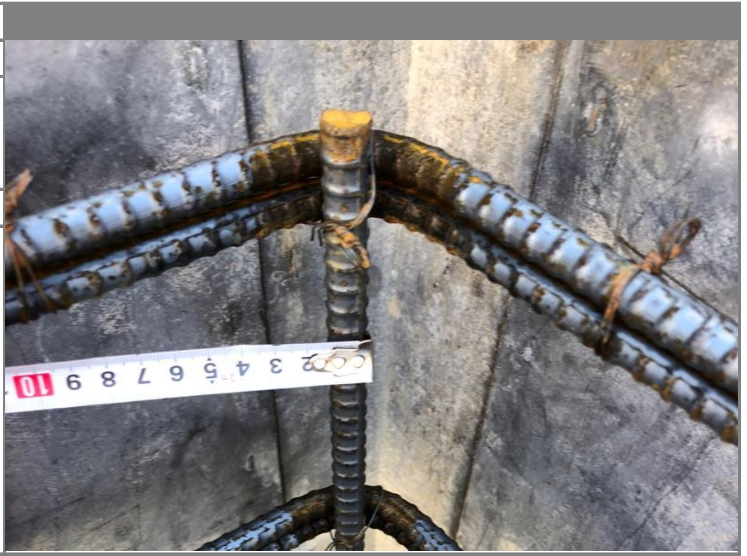
No	25
工事名	1回目 基礎コンクリート打設前検査
確認項目	【立上り鉄筋(その他)】コーナー部補強筋は(D10)以上である(2枚)
日時	2019/5/9 14:23:59
コメント	一般的な施工です

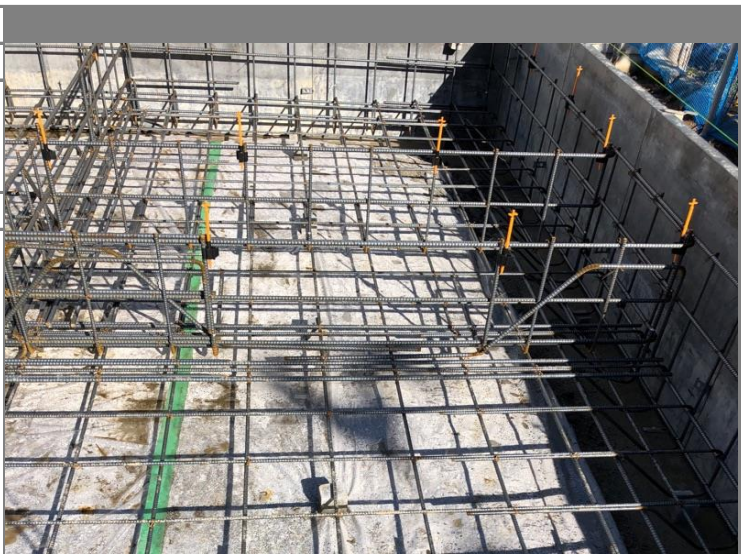
No	27
工事名	1回目 基礎コンクリート打設前検査
確認項目	【立上り鉄筋(その他)】人通口には基準書通りの補強筋の挿入がある(1枚)
日時	2019/5/9 14:22:30
コメント	一般的な施工です

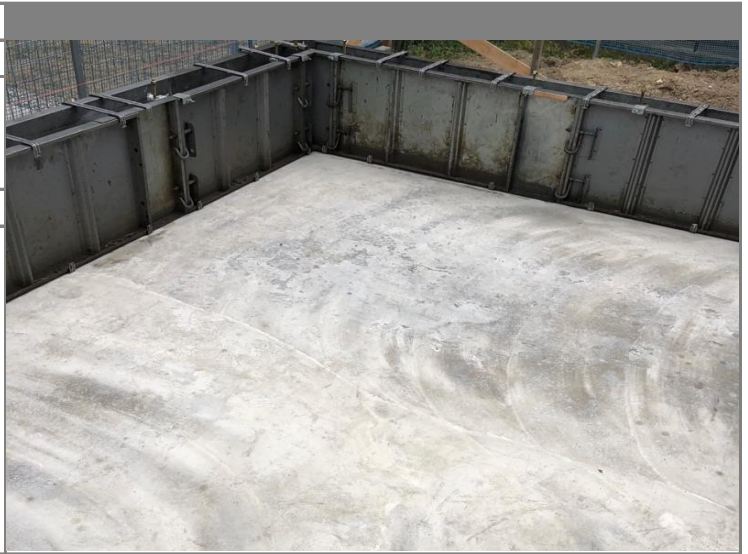
No	4
工事名	2回目 基礎立上り型枠施工後・コンクリート打設前検査
確認項目	【スラブコンクリート】スラブに(0.5ミリ)以上のクラックが無い(2枚)
日時	2019/5/10 9:50:48
コメント	一般的な施工です

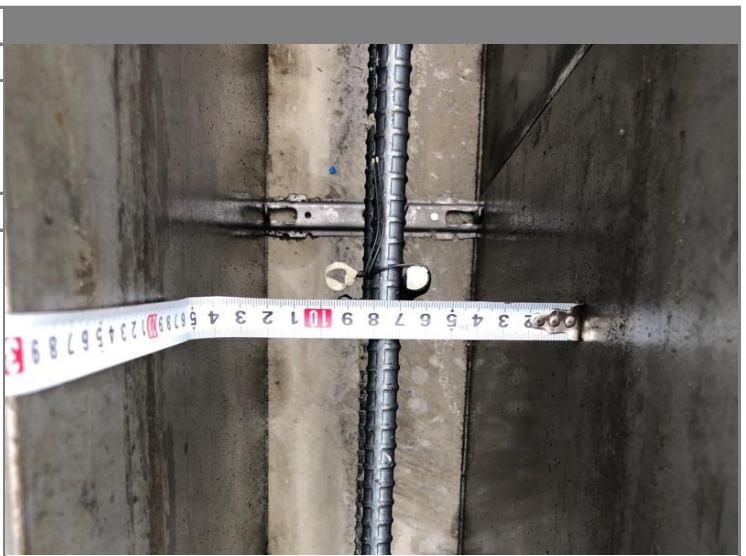
No	7
工事名	2回目 基礎立上り型枠施工後・コンクリート打設前検査
確認項目	【立上り鉄筋】内部立上り鉄筋かぶり厚さが(30ミリ)以上ある(2枚)
日時	2019/5/10 9:52:33
コメント	一般的な施工です

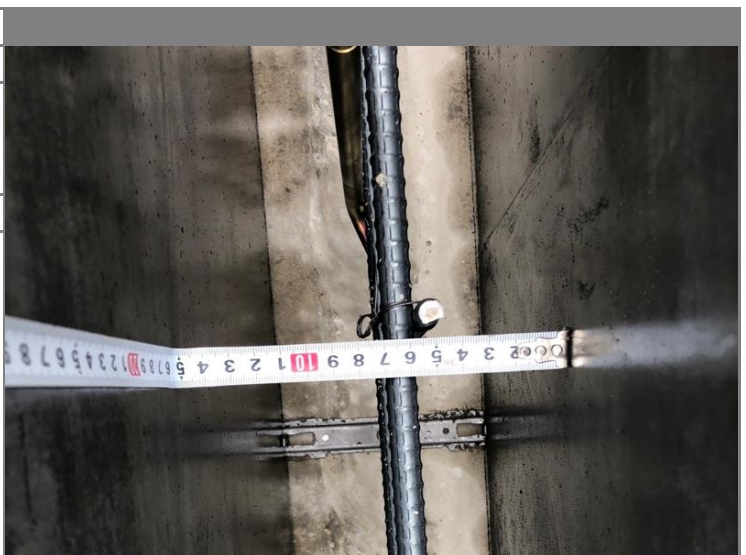
No	8
工事名	2回目 基礎立上り型枠施工後・コンクリート打設前検査
確認項目	【立上り鉄筋】内部立上り鉄筋かぶり厚さが(30ミリ)以上ある(2枚)
日時	2019/5/10 9:52:32
コメント	一般的な施工です

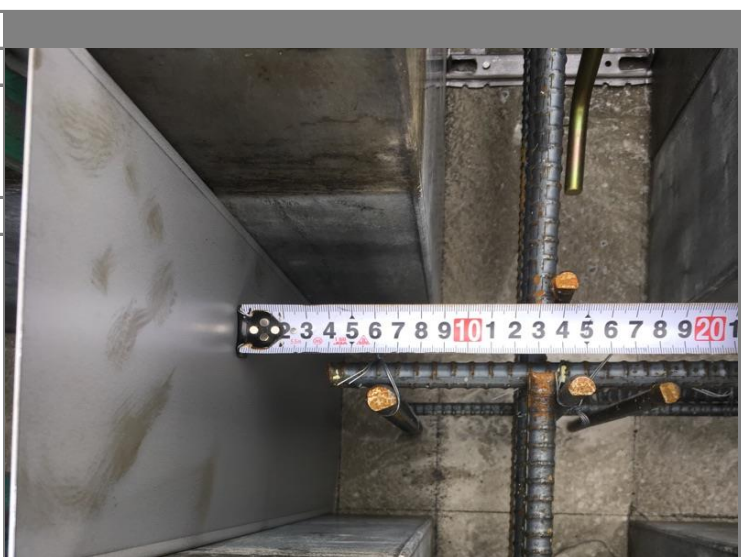
No	9
工事名	2回目 基礎立上り型枠施工後・コンクリート打設前検査
確認項目	【立上り鉄筋】人通口等端部のかぶり厚さが(30~100ミリ)以内である(1枚)
日時	2019/5/9 14:32:03
コメント	一般的な施工です

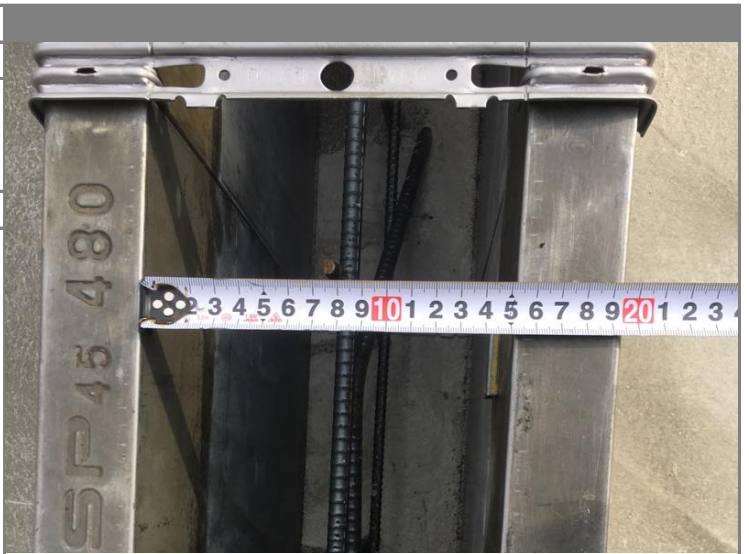
No	10
工事名	2回目 基礎立上り型枠施工後・コンクリート打設前検査
確認項目	【立上り鉄筋】立上り型枠巾は配筋図通りである(1枚)
日時	2019/5/9 14:32:49
コメント	一般的な施工です

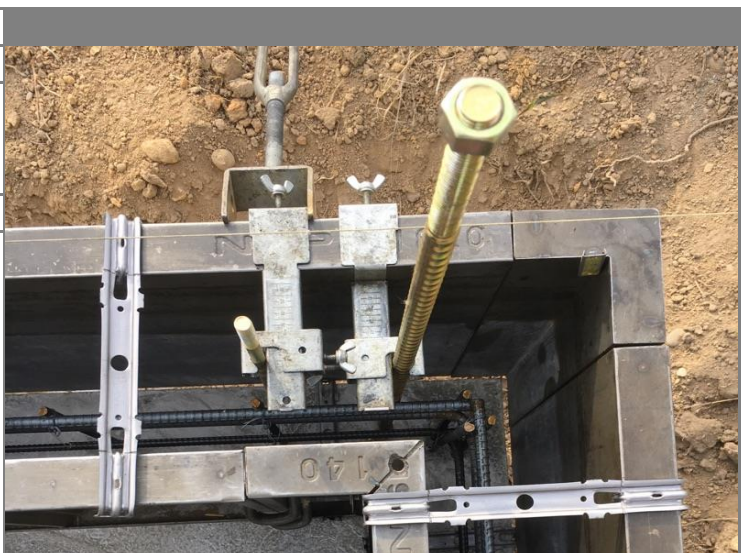
No	11
工事名	2回目 基礎立上り型枠施工後・コンクリート打設前検査
確認項目	【ホールダウンアンカー】ホールダウンアンカーの種類は構造図通りである (1枚)
日時	2019/5/9 14:33:23
コメント	一般的な施工です

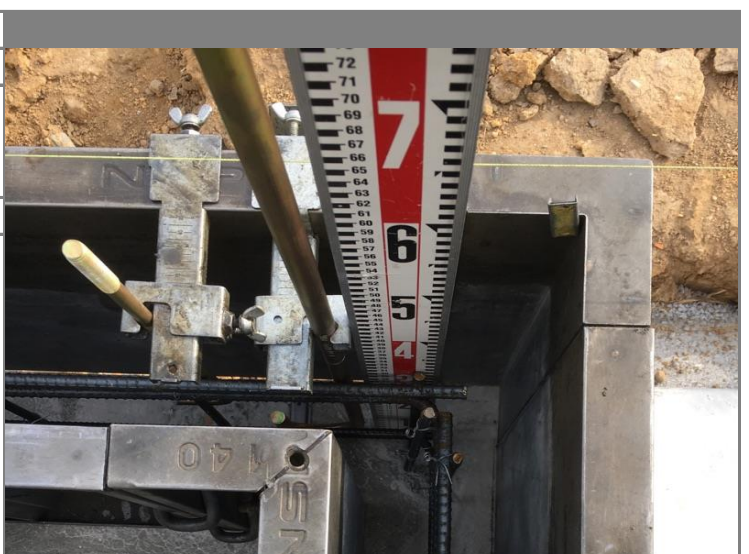
No	12
工事名	2回目 基礎立上り型枠施工後・コンクリート打設前検査
確認項目	【ホールダウンアンカー】ホールダウンアンカーの埋込み深さは基準書通りである (1枚)
日時	2019/5/9 14:34:09
コメント	一般的な施工です

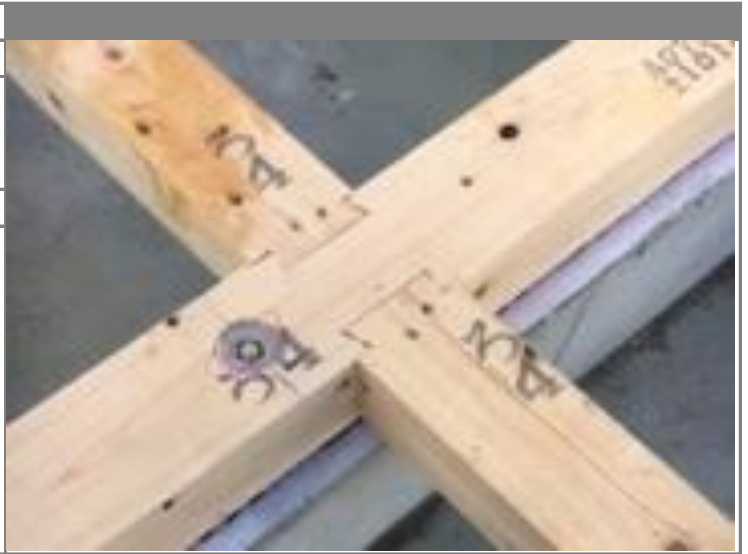
No	13
工事名	3回目 土台据付施工後・床下地材施工前検査
確認項目	【大引】大引き仕口位置に(2本)以上釘打ちがされている(1枚)
日時	2019/4/16 15:48:11
コメント	一般的な施工です

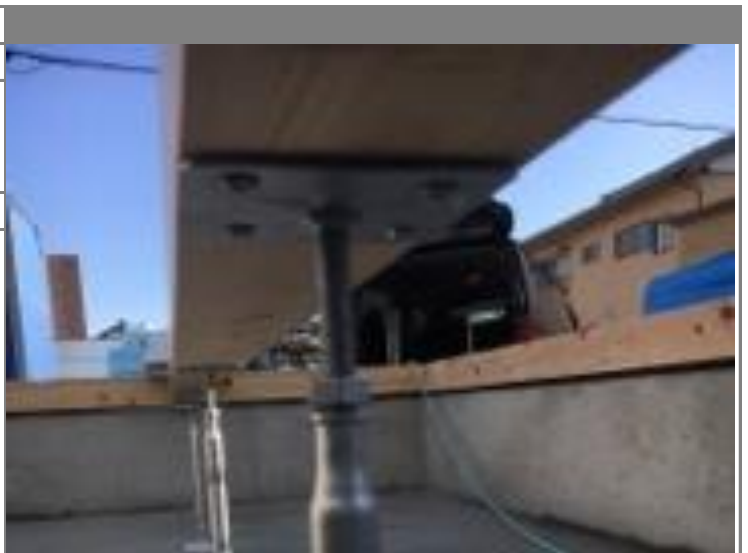
No	14
工事名	3回目 土台据付施工後・床下地材施工前検査
確認項目	【床束】大引受けは基準書通りにビス打ちされている(1枚)
日時	2019/4/16 15:49:59
コメント	一般的な施工です

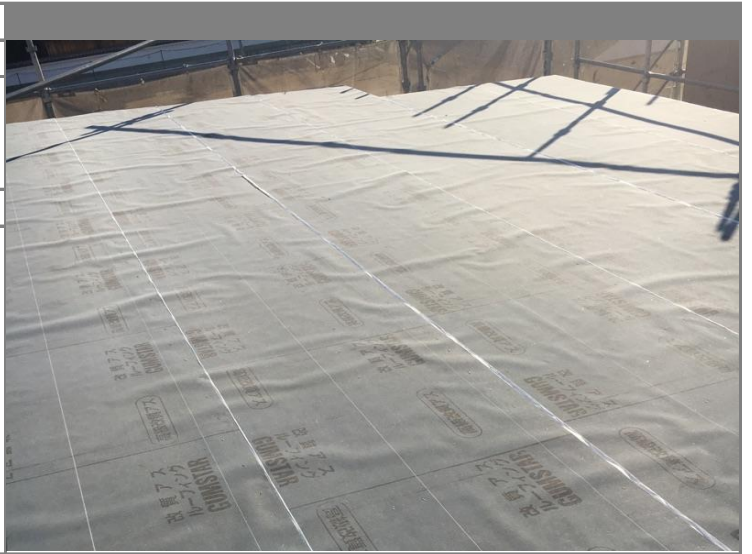
No	1
工事名	4回目 上棟直後屋根ルーフィング施工完了後検査
確認項目	【現状の確認】大屋根ルーフィングが確認できる(2枚)
日時	2019/5/9 15:13:49
コメント	一般的な施工です

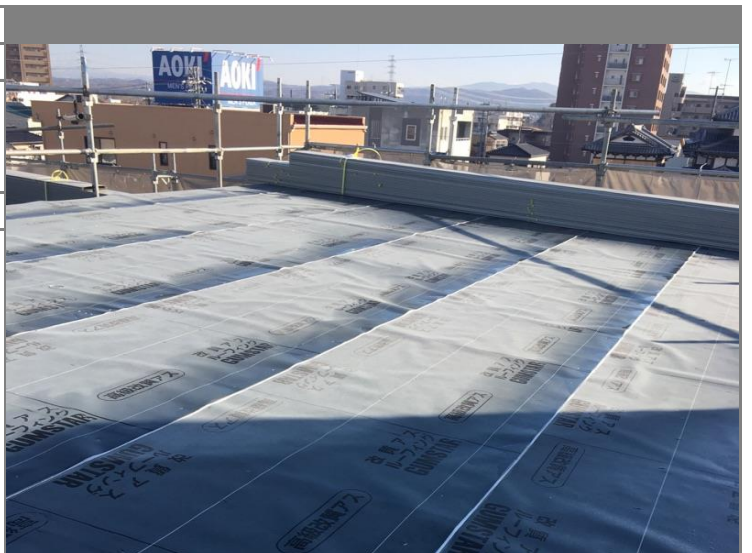
No	2
工事名	4回目 上棟直後屋根ルーフィング施工完了後検査
確認項目	【現状の確認】大屋根ルーフィングが確認できる(2枚)
日時	2019/5/9 15:12:56
コメント	一般的な施工です

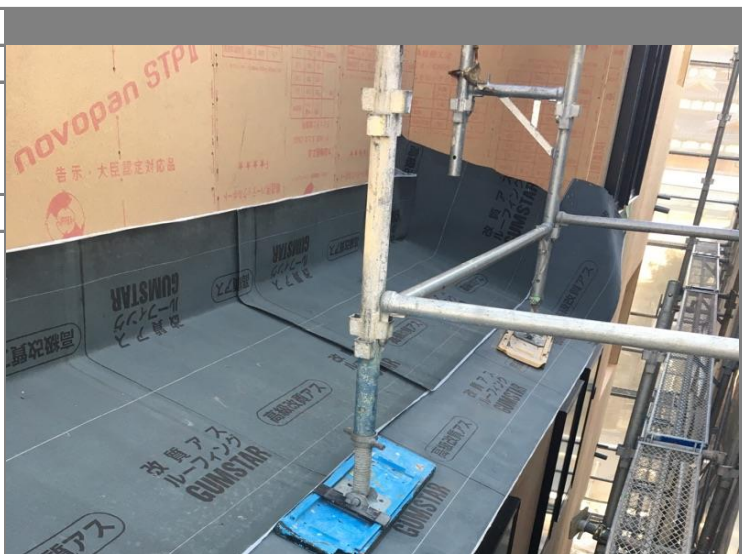
No	3
工事名	4回目 上棟直後屋根ルーフィング施工完了後検査
確認項目	【現状の確認】下屋ルーフィングが確認できる(1枚)
日時	2019/5/9 15:14:48
コメント	一般的な施工です

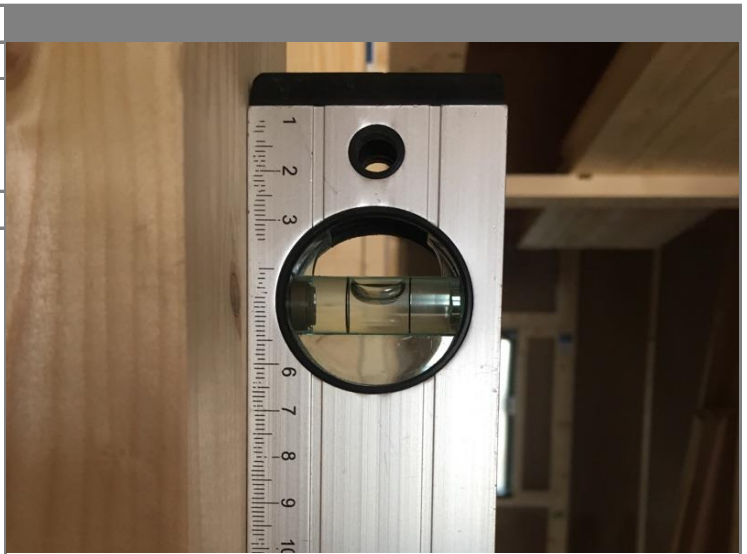
No	10
工事名	4回目 上棟直後屋根ルーフィング施工完了後検査
確認項目	【軸組の確認】柱の建方精度は(3/1000)以内である(1階)(2枚)
日時	2019/5/9 15:18:05
コメント	一般的な施工です

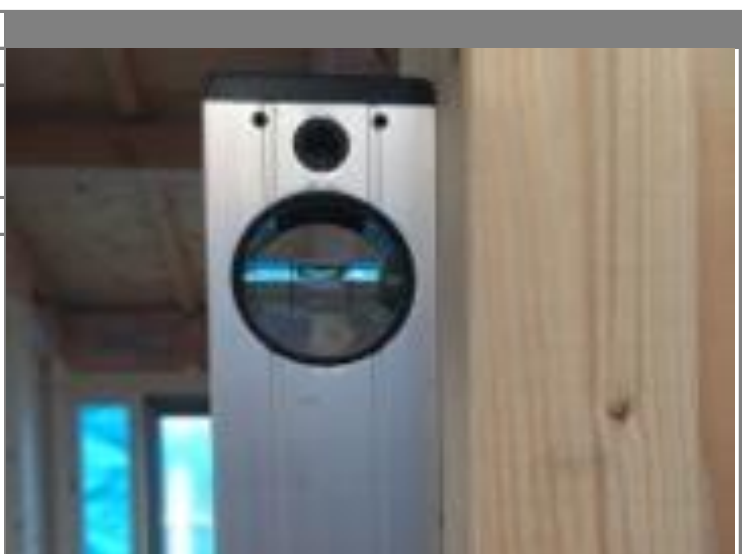
No	12
工事名	4回目 上棟直後屋根ルーフィング施工完了後検査
確認項目	【軸組の確認】柱の建方精度は(3/1000)以内である(2階)(2枚)
日時	2019/4/16 16:24:17
コメント	一般的な施工です

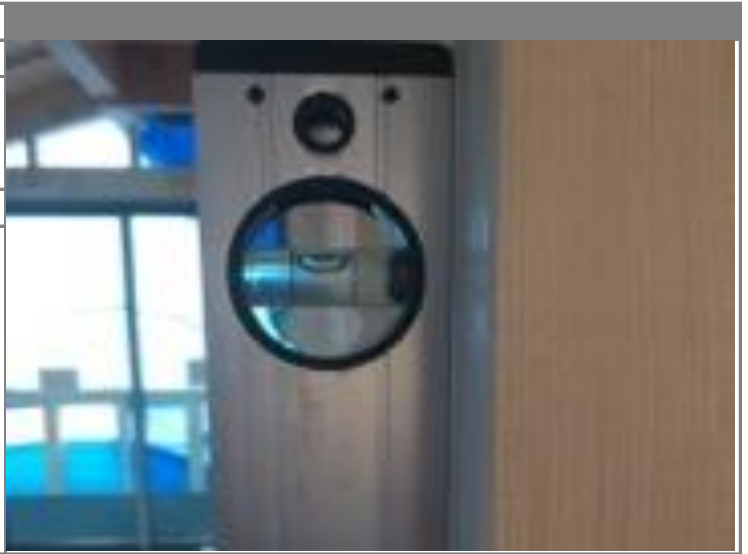
No	13
工事名	4回目 上棟直後屋根ルーフィング施工完了後検査
確認項目	【軸組の確認】柱の建方精度は(3/1000)以内である(2階)(2枚)
日時	2019/4/16 16:24:11
コメント	一般的な施工です

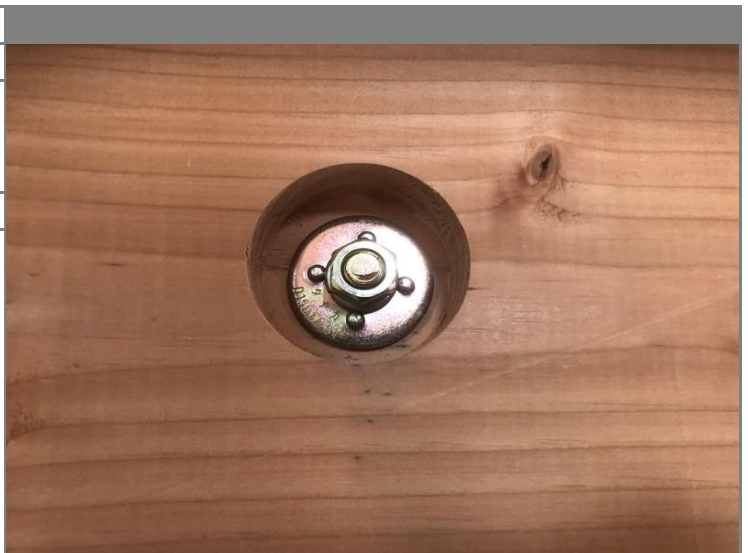
No	14
工事名	4回目 上棟直後屋根ルーフィング施工完了後検査
確認項目	【軸組の確認】外周部桁・梁の引きボルトのナットの緩みがない(1枚)
日時	2019/5/9 15:19:20
コメント	一般的な施工です

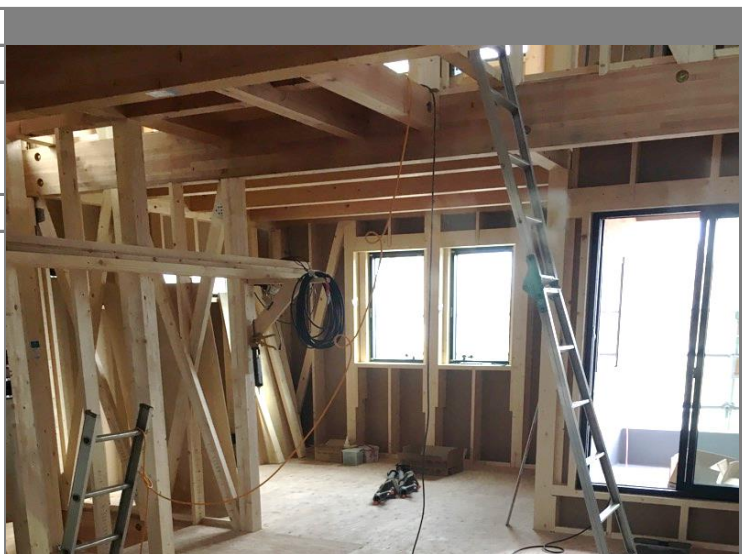
No	15
工事名	4回目 上棟直後屋根ルーフィング施工完了後検査
確認項目	【軸組の確認】主要構造部の種類は確認できる資料と一致している(2枚)
日時	2019/5/9 15:20:26
コメント	一般的な施工です

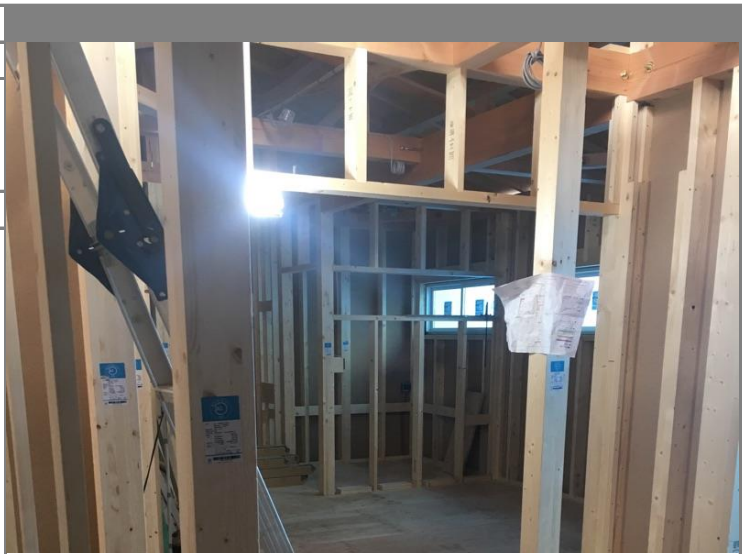
No	1
工事名	5回目 構造躯体施工完了後・外壁防水シート施工前検査
確認項目	【現状の確認】各階、各種構造金物の取付が確認できる(2枚)
日時	2019/5/10 11:19:08
コメント	一般的な施工です

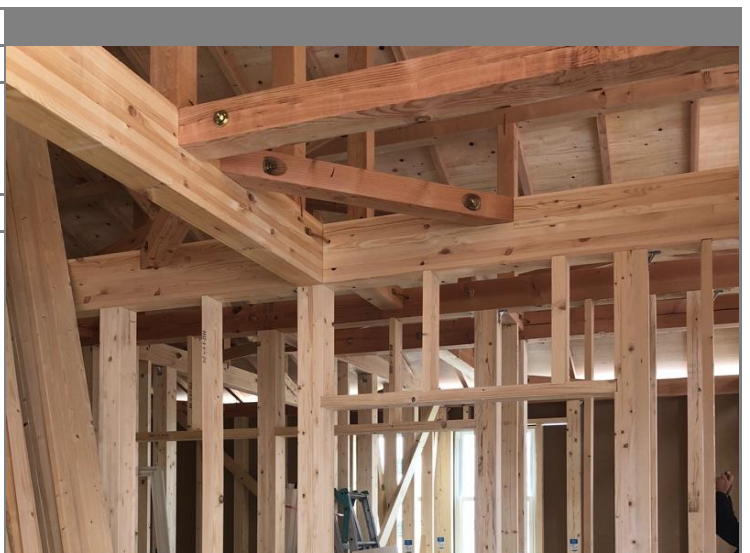
No	2
工事名	5回目 構造躯体施工完了後・外壁防水シート施工前検査
確認項目	【現状の確認】各階、各種構造金物の取付が確認できる (2枚)
日時	2019/5/10 11:18:36
コメント	一般的な施工です

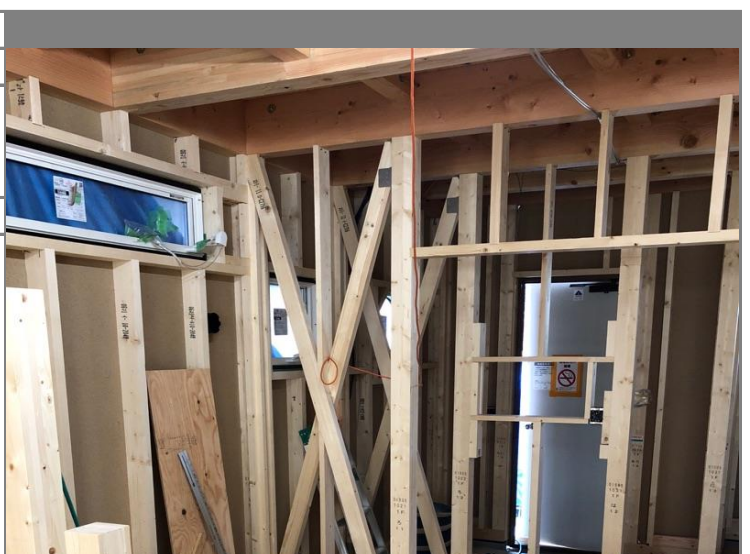
No	3
工事名	5回目 構造躯体施工完了後・外壁防水シート施工前検査
確認項目	【現状の確認】筋かい取付が確認できる (1枚)
日時	2019/5/10 11:20:13
コメント	一般的な施工です

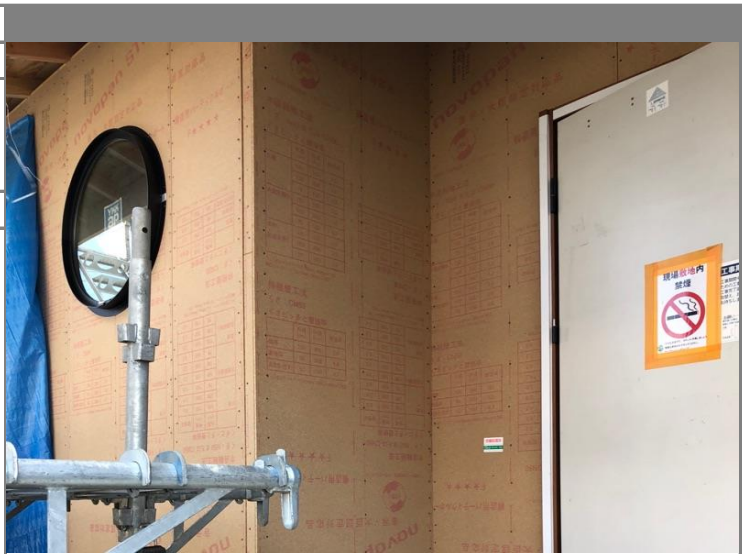
No	4
工事名	5回目 構造躯体施工完了後・外壁防水シート施工前検査
確認項目	【現状の確認】面材耐力壁取付が確認できる(1枚)
日時	2019/5/10 11:20:58
コメント	一般的な施工です

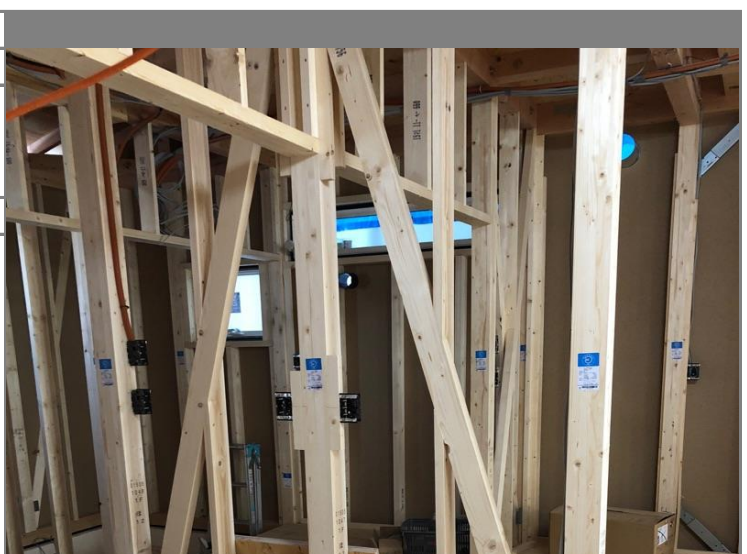
No	6
工事名	5回目 構造躯体施工完了後・外壁防水シート施工前検査
確認項目	【耐力壁（筋交い）】筋かい耐力壁の位置は構造図通りである(1枚)
日時	2019/5/10 11:23:03
コメント	一般的な施工です

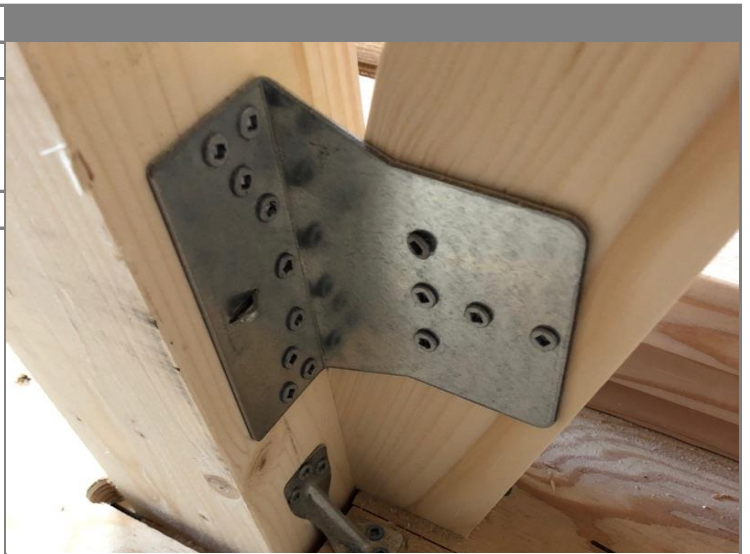
No	7
工事名	5回目 構造躯体施工完了後・外壁防水シート施工前検査
確認項目	【耐力壁(筋交い)】筋かいプレートのビスは必要本数打たれている(2枚)
日時	2019/5/10 11:24:27
コメント	一般的な施工です

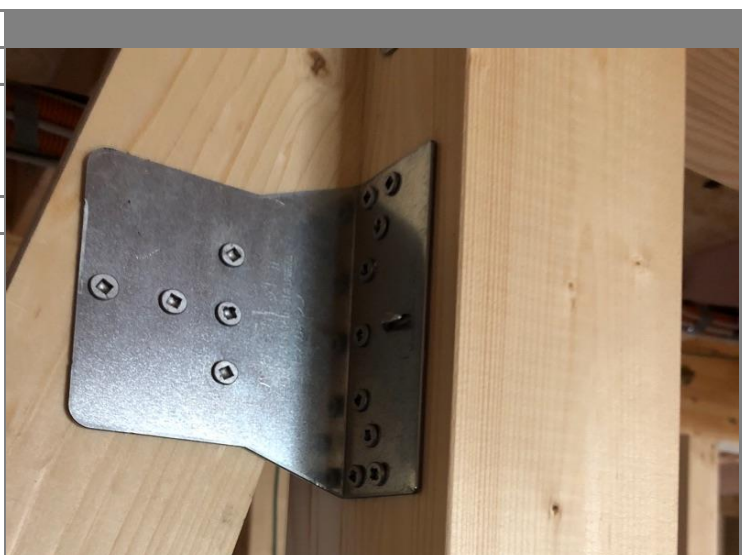
No	8
工事名	5回目 構造躯体施工完了後・外壁防水シート施工前検査
確認項目	【耐力壁(筋交い)】筋かいプレートのビスは必要本数打たれている(2枚)
日時	2019/5/10 11:24:14
コメント	一般的な施工です

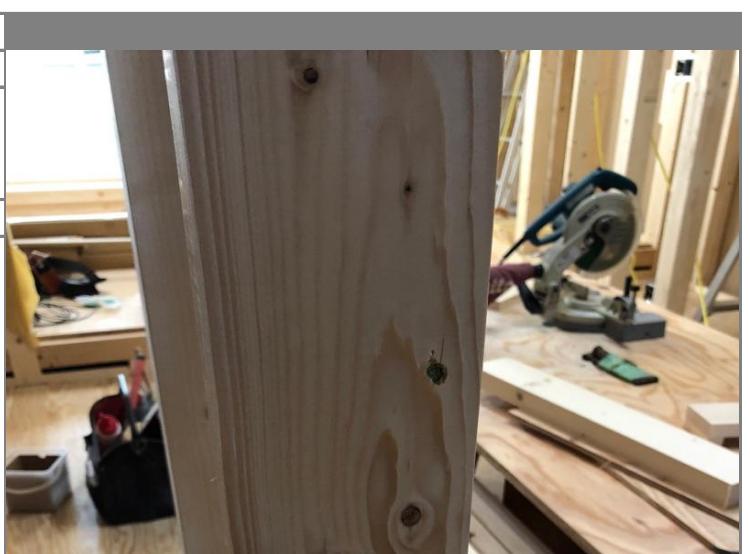
No	9
工事名	5回目 構造躯体施工完了後・外壁防水シート施工前検査
確認項目	【耐力壁(筋交い)】筋かいと間柱が両側面又は正面で(2本)釘打ちされている(2枚)
日時	2019/5/10 11:26:05
コメント	一般的な施工です

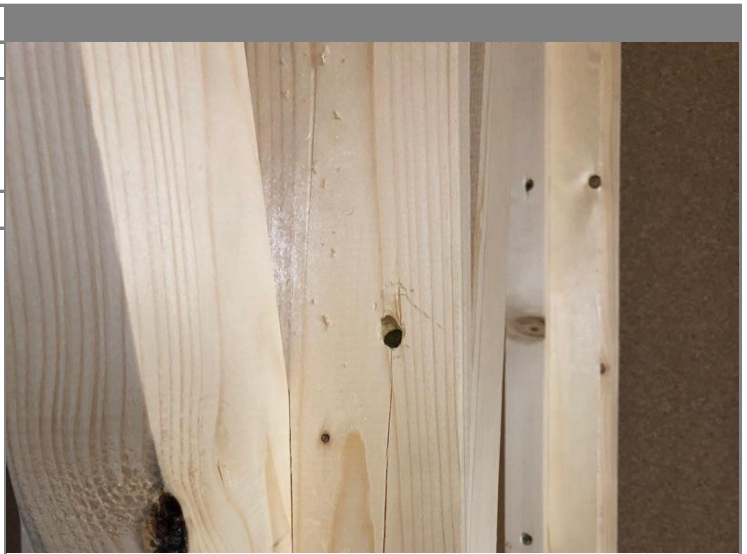
No	10
工事名	5回目 構造躯体施工完了後・外壁防水シート施工前検査
確認項目	【耐力壁(筋交い)】筋かいと間柱が両側面又は正面で(2本)釘打ちされている(2枚)
日時	2019/5/10 11:25:50
コメント	一般的な施工です

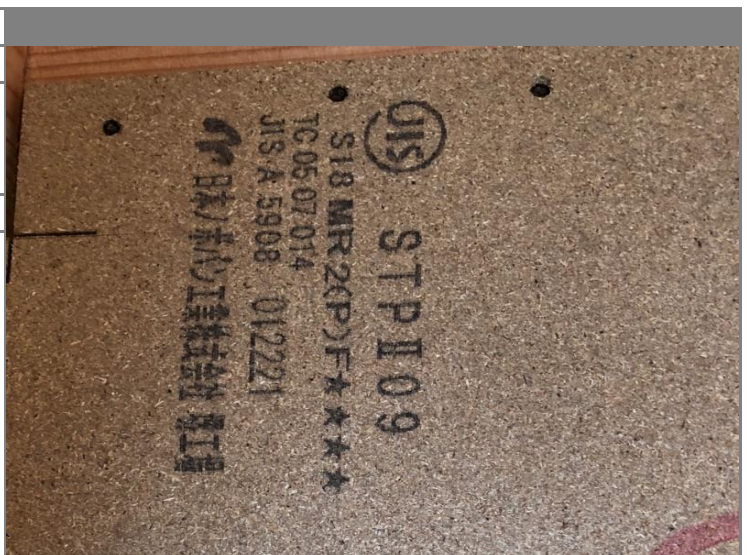
No	11
工事名	5回目 構造躯体施工完了後・外壁防水シート施工前検査
確認項目	【耐力壁(面材耐力壁)】面材耐力壁の種類は構造図通りである(2枚)
日時	2019/5/10 11:27:56
コメント	一般的な施工です

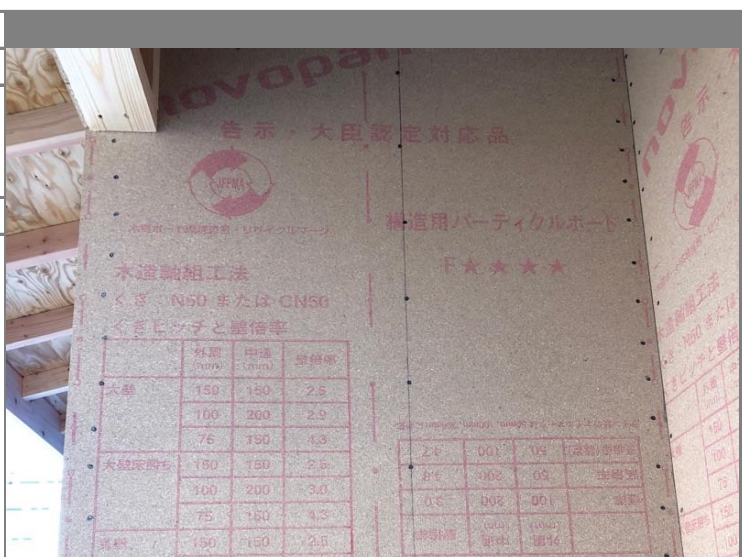
No	12
工事名	5回目 構造躯体施工完了後・外壁防水シート施工前検査
確認項目	【耐力壁(面材耐力壁)】面材耐力壁の種類は構造図通りである(2枚)
日時	2019/5/10 11:27:36
コメント	一般的な施工です

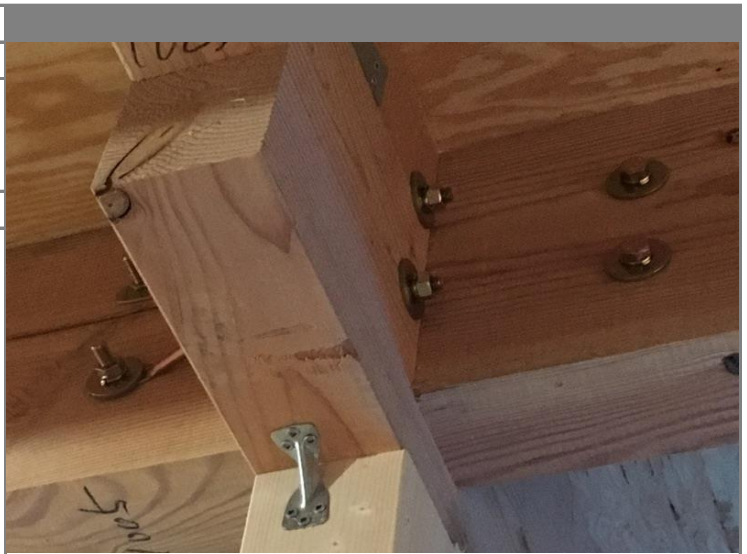
No	25
工事名	5回目 構造躯体施工完了後・外壁防水シート施工前検査
確認項目	【各種金物】羽子板ボルトのゆるみが無い(2枚)
日時	2019/5/9 15:47:07
コメント	一般的な施工です

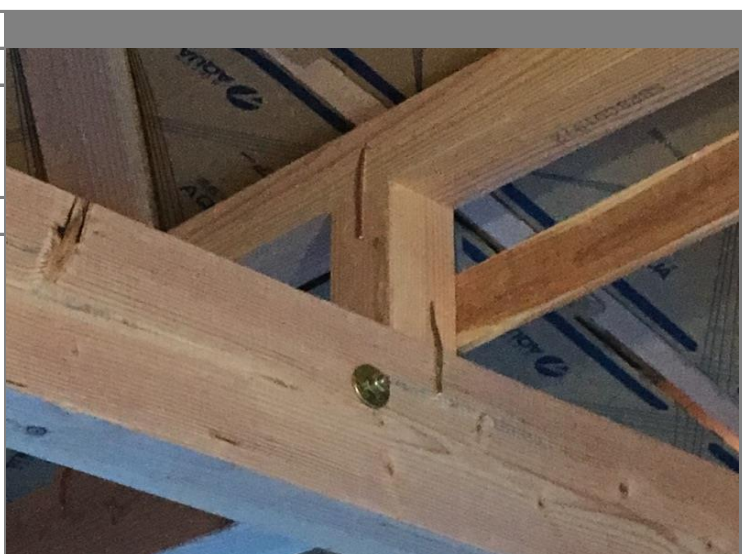
No	27
工事名	5回目 構造躯体施工完了後・外壁防水シート施工前検査
確認項目	【各種金物】小屋束金物の留め付け忘れが無い(両面)(2枚)
日時	2019/5/9 15:51:13
コメント	一般的な施工です

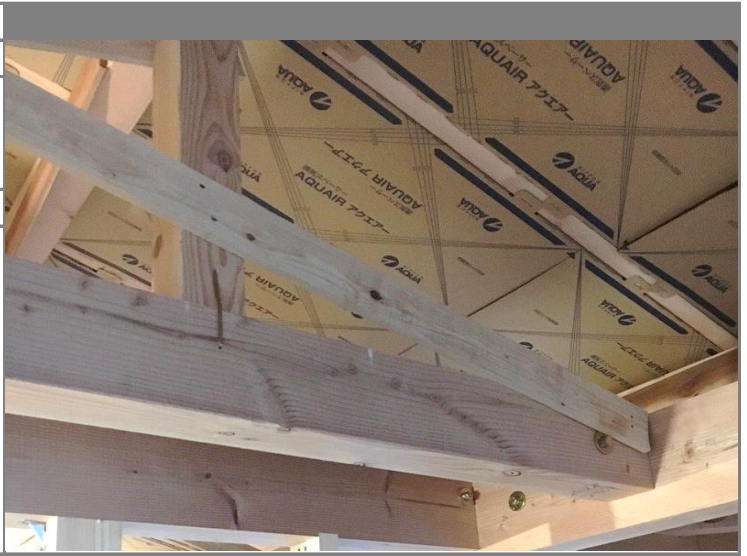
No	28
工事名	5回目 構造躯体施工完了後・外壁防水シート施工前検査
確認項目	【各種金物】小屋筋かいの釘(2本)の打ち忘れが無い(2枚)
日時	2019/5/9 15:40:22
コメント	一般的な施工です

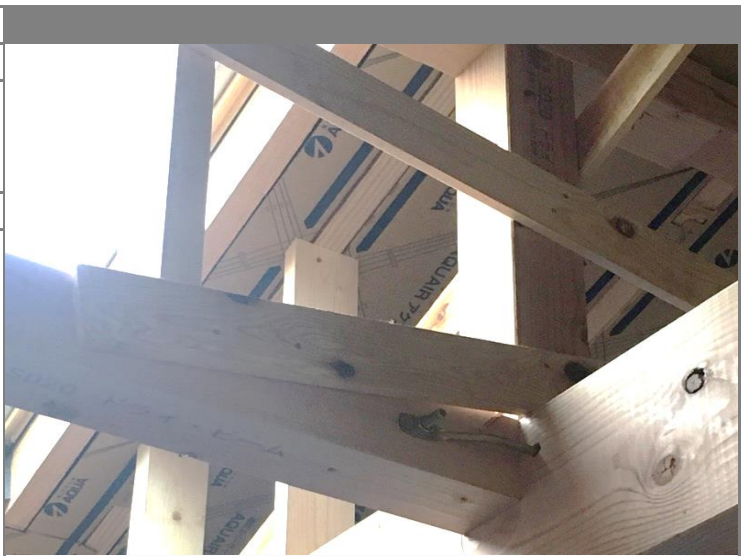
No	29
工事名	5回目 構造躯体施工完了後・外壁防水シート施工前検査
確認項目	【各種金物】小屋筋かいの釘(2本)の打ち忘れが無い(2枚)
日時	2019/5/9 15:40:21
コメント	一般的な施工です

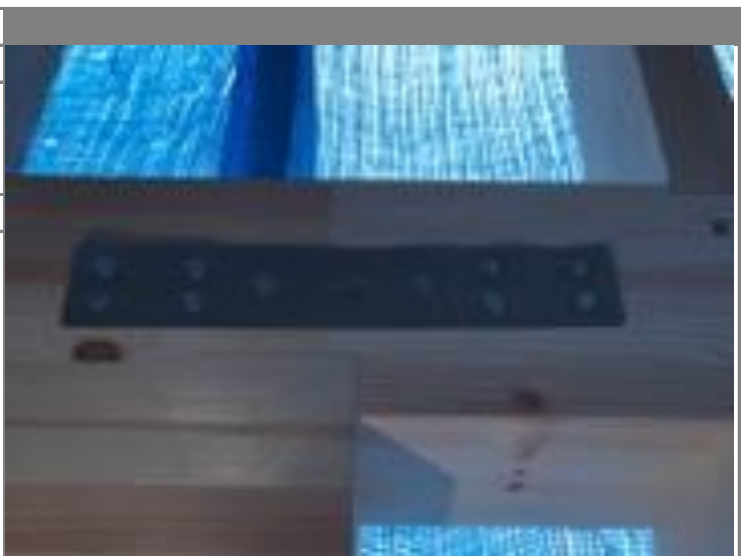
No	30
工事名	5回目 構造躯体施工完了後・外壁防水シート施工前検査
確認項目	【各種金物】梁継手に短冊金物の留め付け忘れが無い(片面)(1枚)
日時	2019/4/16 16:33:04
コメント	一般的な施工です

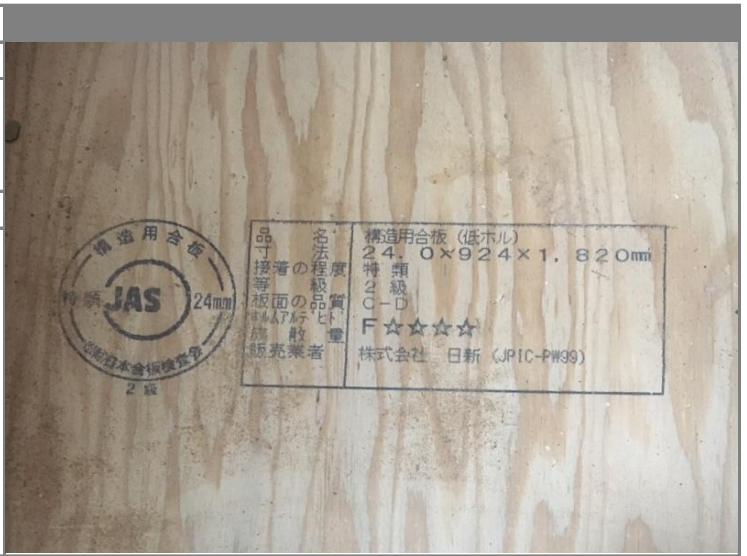
No	31
工事名	5回目 構造躯体施工完了後・外壁防水シート施工前検査
確認項目	【床構造材(構造用下地)】床構造材の厚さは構造図通りである(1枚)
日時	2019/5/9 15:50:04
コメント	一般的な施工です

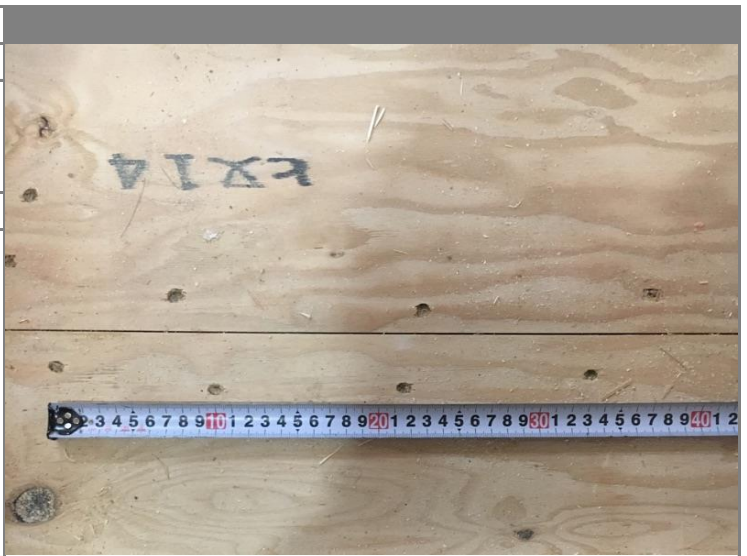
No	32
工事名	5回目 構造躯体施工完了後・外壁防水シート施工前検査
確認項目	【床構造材(構造用下地)】床構造材の釘ピッチは(150ミリ)以内である(1枚)
日時	2019/5/9 15:45:56
コメント	一般的な施工です

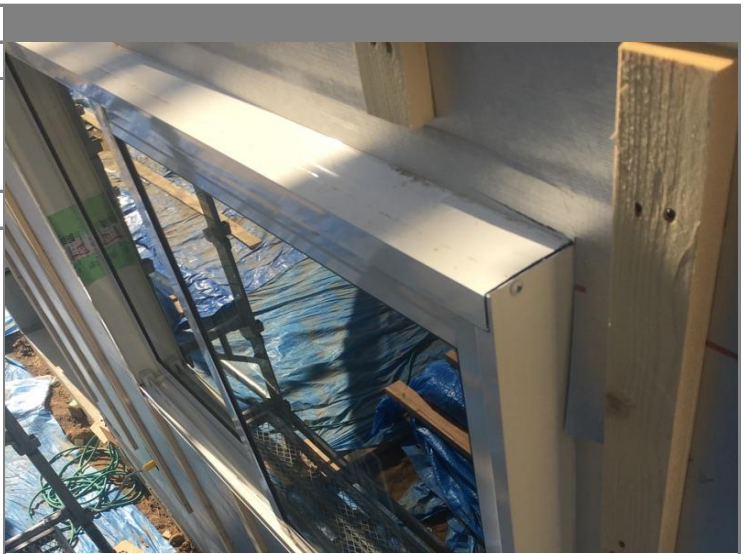
No	7
工事名	6回目 防水シート施工完了後検査
確認項目	【防水シート】サッシ枠にそって切断されている(2枚)
日時	2019/5/9 16:24:16
コメント	一般的な施工です

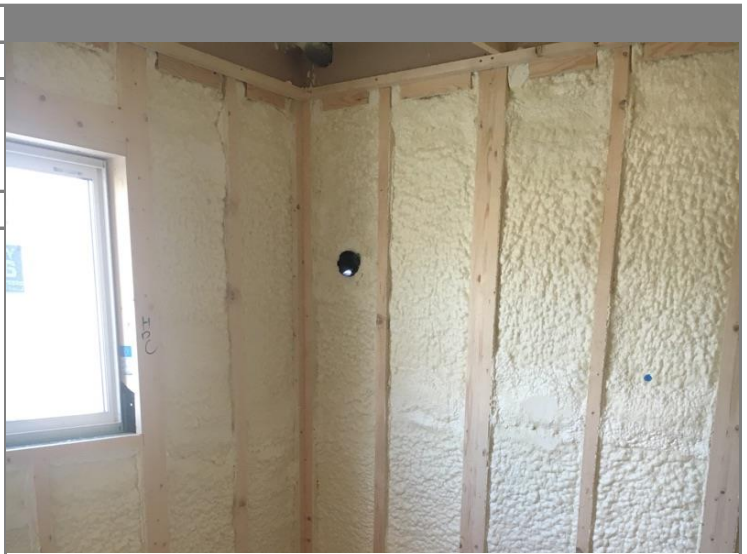
No	1
工事名	7回目 壁・天井断熱材施工完了後・ボード施工前検査
確認項目	【現状の確認】壁断熱材の施工が確認できる(2枚)
日時	2019/5/9 16:08:09
コメント	一般的な施工です

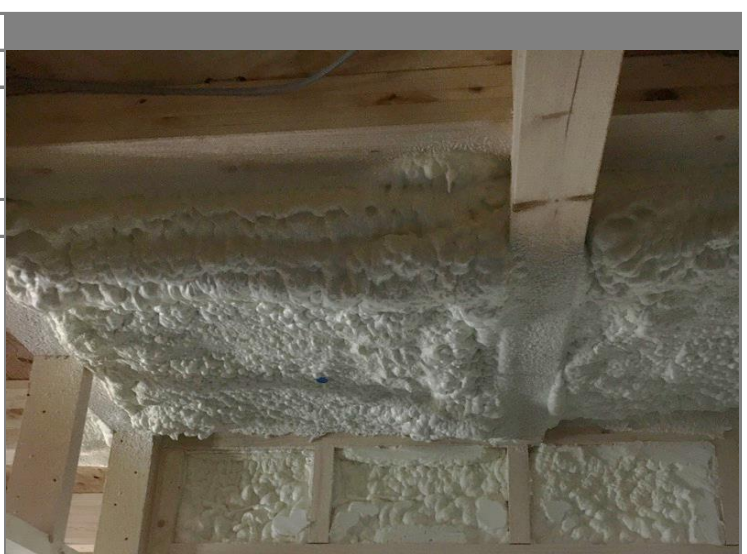
No	3
工事名	7回目 壁・天井断熱材施工完了後・ボード施工前検査
確認項目	【現状の確認】天井断熱材の施工が確認できる(2枚)
日時	2019/5/9 16:09:34
コメント	一般的な施工です

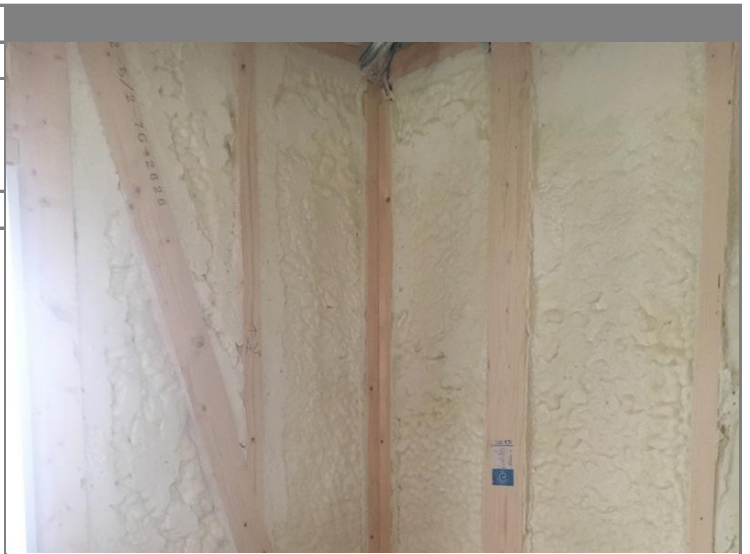
No	7
工事名	7回目 壁・天井断熱材施工完了後・ボード施工前検査
確認項目	【壁断熱材】壁断熱材の種類は設計図書通りである(1枚)
日時	2019/5/9 16:11:38
コメント	一般的な施工です

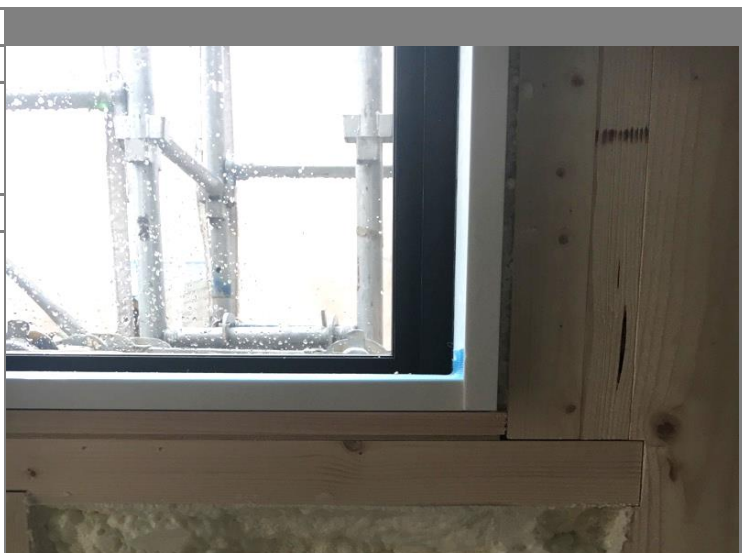
No	8
工事名	7回目 壁・天井断熱材施工完了後・ボード施工前検査
確認項目	【壁断熱材】サッシ廻りの隙間に断熱材が挿入されている(2枚)
日時	2019/5/9 16:12:34
コメント	一般的な施工です

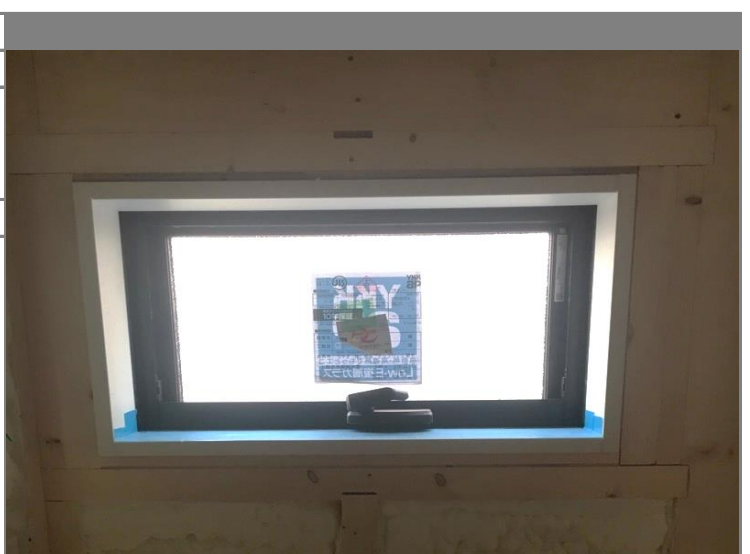
No	9
工事名	7回目 壁・天井断熱材施工完了後・ボード施工前検査
確認項目	【壁断熱材】サッシ廻りの隙間に断熱材が挿入されている(2枚)
日時	2019/5/9 16:12:15
コメント	一般的な施工です

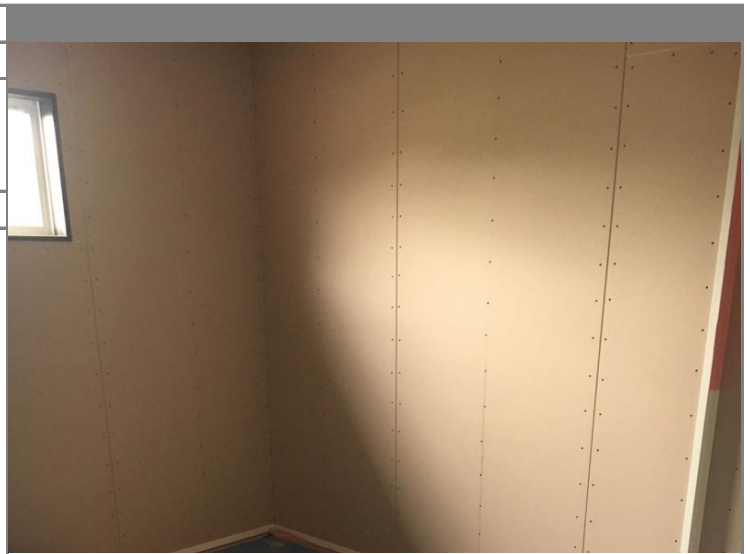
No	1
工事名	8回目 内部造作・ボード等施工完了後検査
確認項目	【現状の確認】壁ボードの施工が確認できる(2枚)
日時	2019/5/9 15:55:09
コメント	一般的な施工です

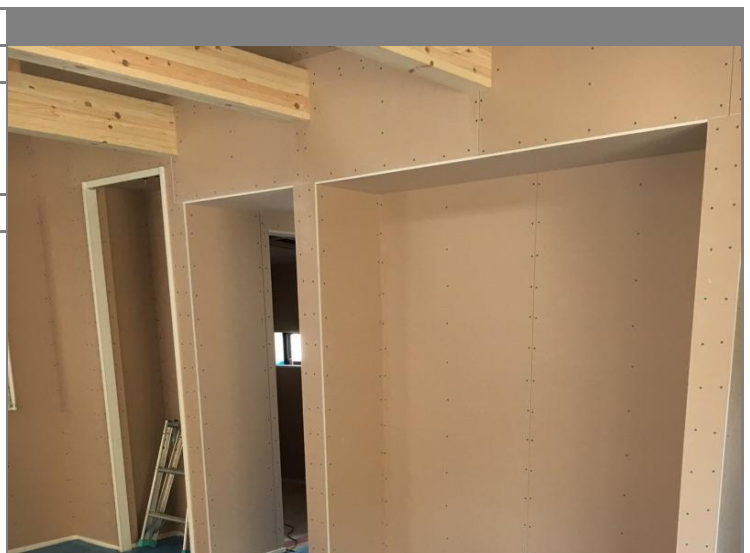
No	2
工事名	8回目 内部造作・ボード等施工完了後検査
確認項目	【現状の確認】壁ボードの施工が確認できる(2枚)
日時	2019/5/9 15:54:40
コメント	一般的な施工です

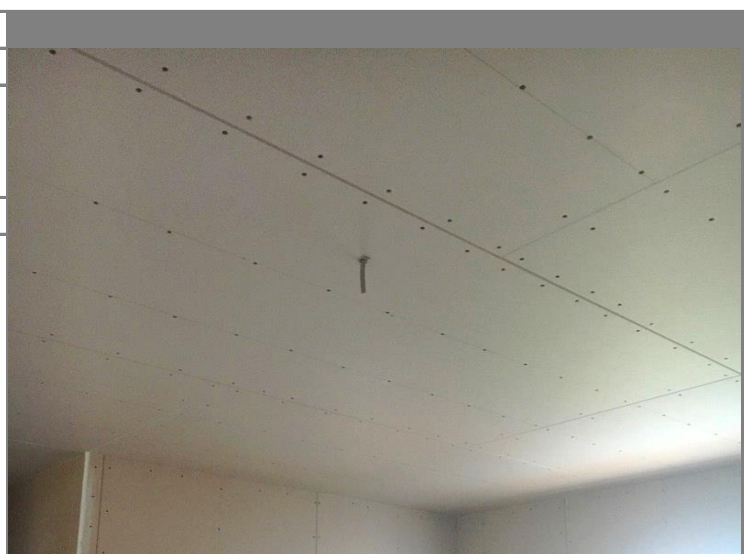
No	3
工事名	8回目 内部造作・ボード等施工完了後検査
確認項目	【現状の確認】天井ボードの施工が確認できる(2枚)
日時	2019/5/9 15:57:42
コメント	一般的な施工です

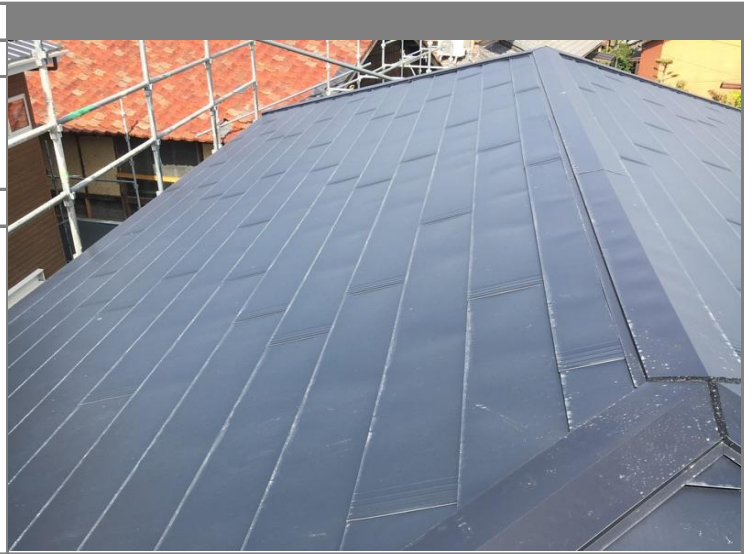
No	13
工事名	9回目 外装施工完了後・仮設足場撤去前検査
確認項目	【屋根施工】屋根仕上材は設計図書通りである(2枚)
日時	2019/5/9 15:47:52
コメント	一般的な施工です

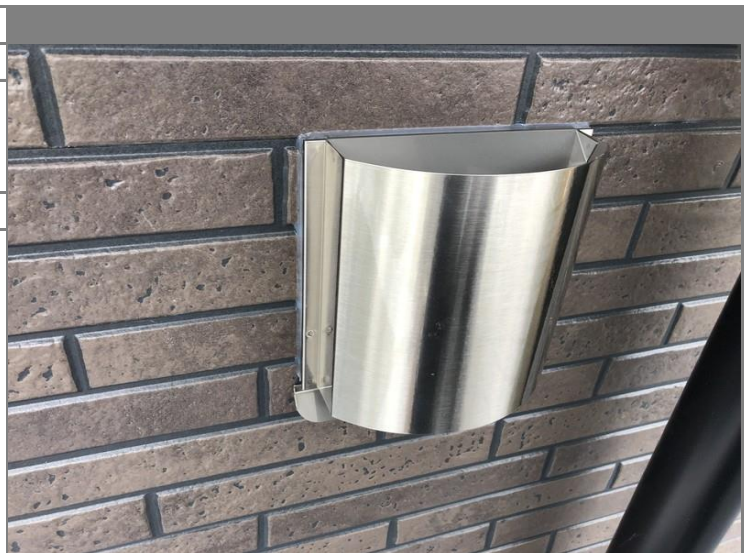
No	14
工事名	9回目 外装施工完了後・仮設足場撤去前検査
確認項目	【付属部品（乾式工法）】防雨フードのコーキング処理がある（1枚）
日時	2019/5/9 15:49:15
コメント	一般的な施工です

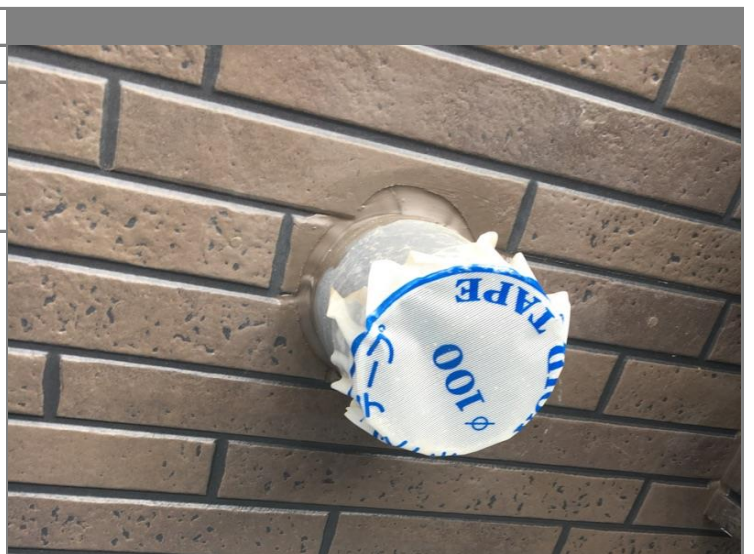
No	15
工事名	9回目 外装施工完了後・仮設足場撤去前検査
確認項目	【付属部品（乾式工法）】設備貫通部のコーキング処理がある（1枚）
日時	2019/5/9 15:50:28
コメント	一般的な施工です
