1.基礎コンクリート打設前検査 チェックリスト

検査報告書

サンプル建築

物件名	サンプル太郎様邸	作成日時	2019/5/15 15:46:41
-----	----------	------	--------------------

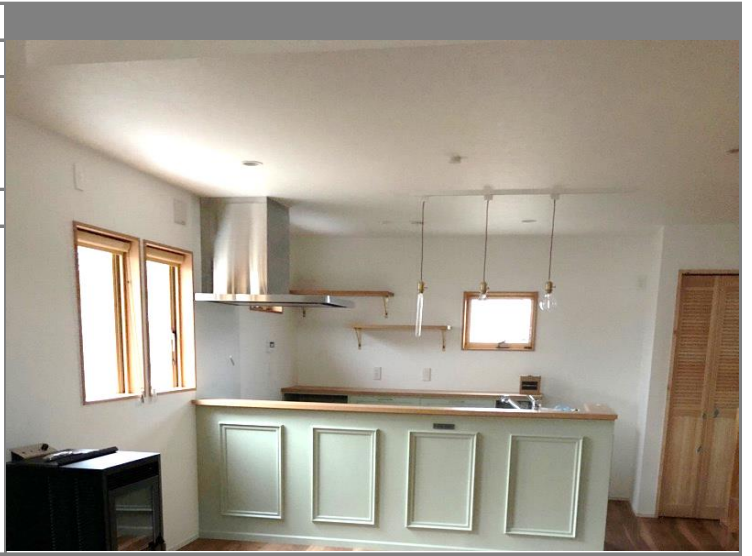
No	1
工事名	10回目 建物工事・美装完了後検査
確認項目	【現状の確認】室内の清掃が完了している (2枚)
日時	2019/5/9 14:39:52
コメント	一般的な施工です

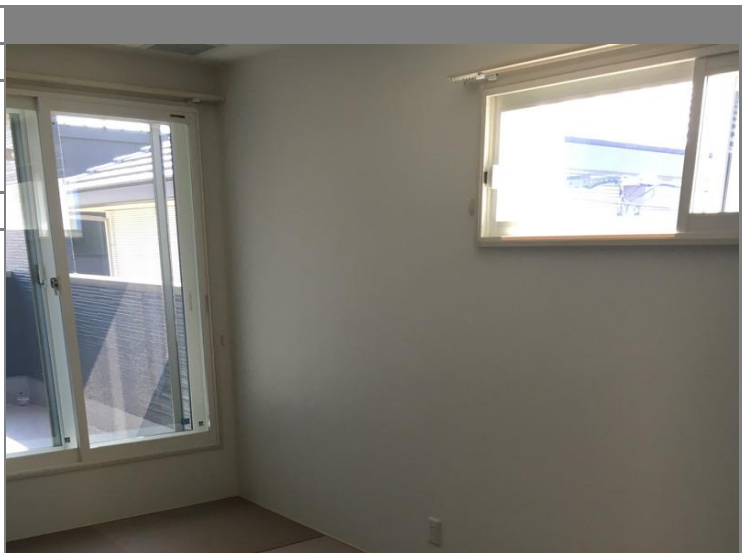
No	2
工事名	10回目 建物工事・美装完了後検査
確認項目	【現状の確認】室内の清掃が完了している (2枚)
日時	2019/5/9 14:37:50
コメント	一般的な施工です

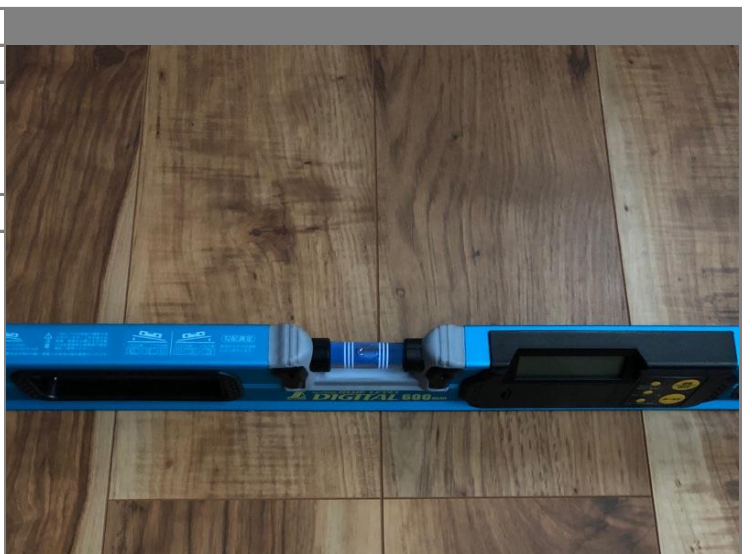
No	3
工事名	10回目 建物工事・美装完了後検査
確認項目	【現状の確認】床の水平精度は (3/1000) 以内である (2枚)
日時	2019/5/9 14:45:04
コメント	一般的な施工です

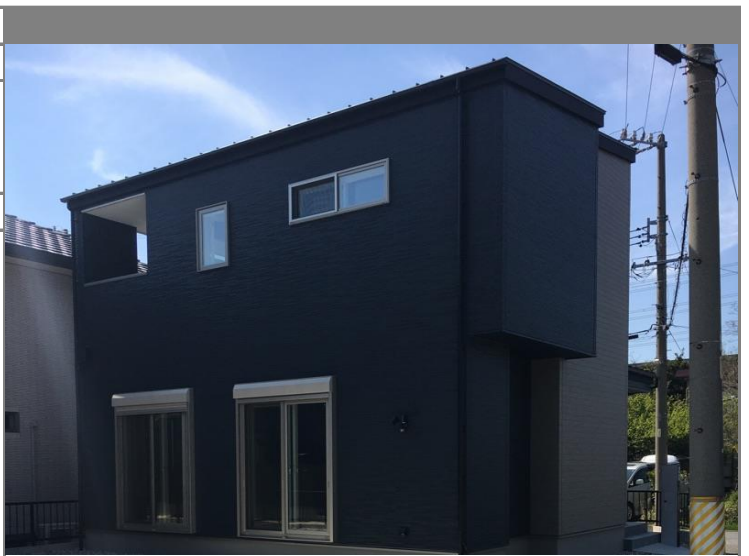
No	7
工事名	10回目 建物工事・美装完了後検査
確認項目	【現状の確認】外部仕上の仕様が確認できる(2枚)
日時	2019/5/9 14:48:47
コメント	一般的な施工です

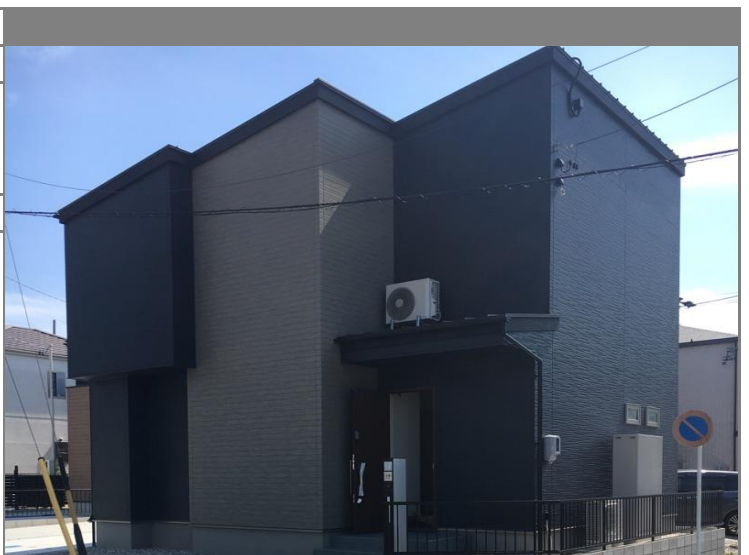
No	8
工事名	10回目 建物工事・美装完了後検査
確認項目	【現状の確認】外部仕上の仕様が確認できる(2枚)
日時	2019/5/9 14:47:59
コメント	一般的な施工です

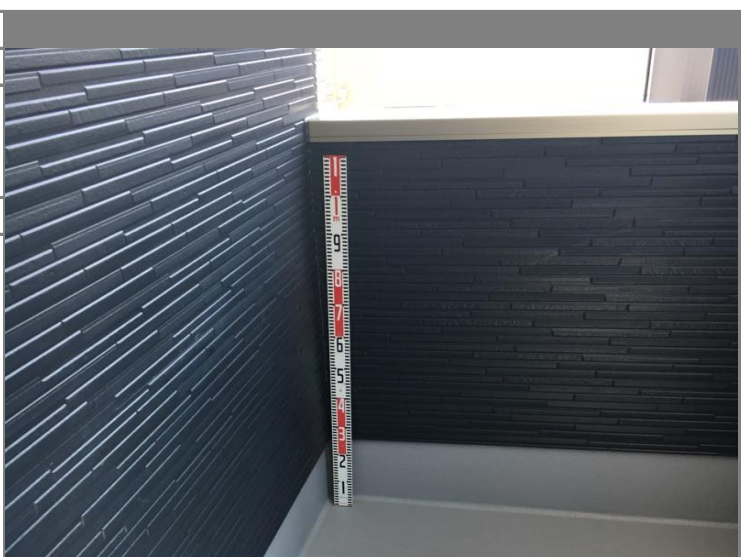
No	9
工事名	10回目 建物工事・美装完了後検査
確認項目	【現状の確認】バルコニー手摺高さは水上(H=1,100mm)以上である(1枚)
日時	2019/5/9 14:50:46
コメント	一般的な施工です

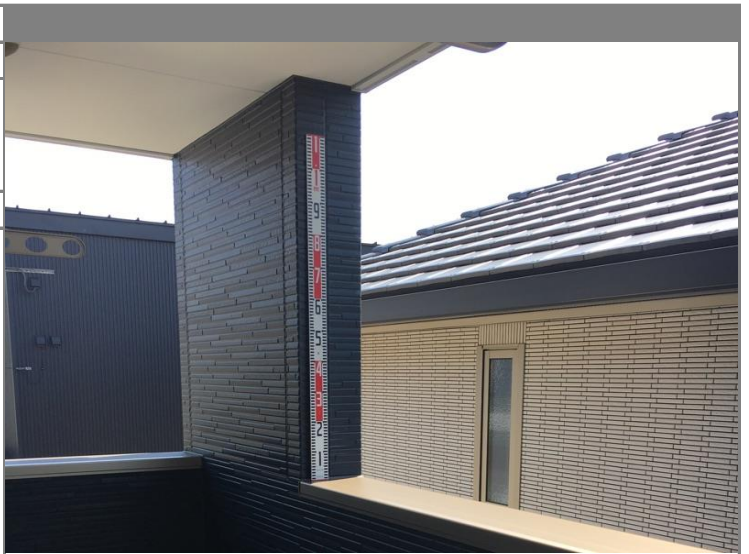
No	10
工事名	10回目 建物工事・美装完了後検査
確認項目	【現状の確認】バルコニー開口は天井高さ(1/2)以上ある(1枚)
日時	2019/5/9 14:51:22
コメント	一般的な施工です

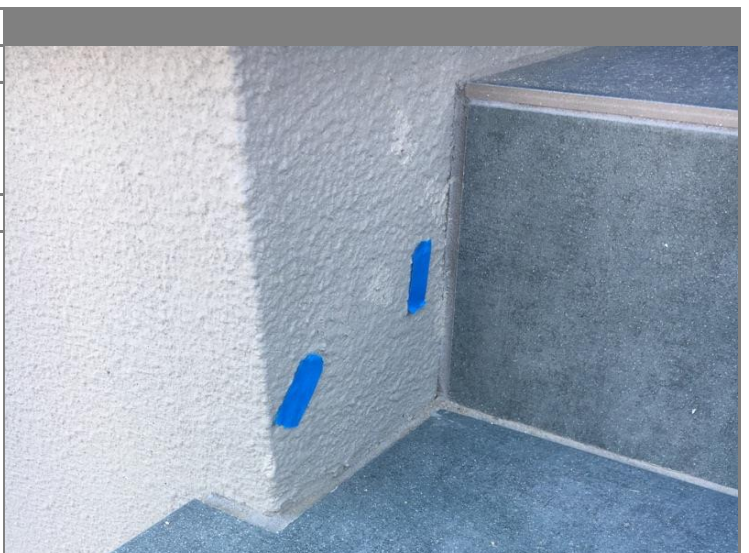
No	11
工事名	10回目 建物工事・美装完了後検査
確認項目	【外部の仕上】基礎仕上面の(0.3ミリ)以上のクラックが無い(2枚)
日時	2019/5/9 14:55:15
コメント	一般的な施工です

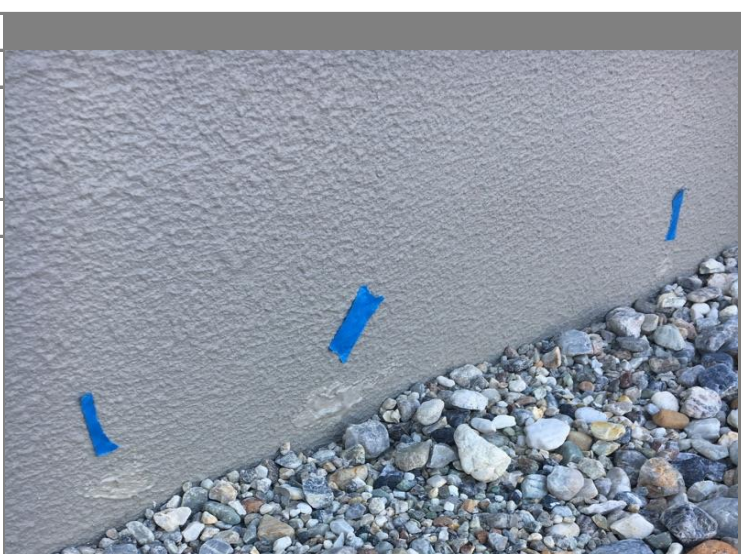
No	12
工事名	10回目 建物工事・美装完了後検査
確認項目	【外部の仕上】基礎仕上面の(0.3ミリ)以上のクラックが無い(2枚)
日時	2019/5/9 14:54:26
コメント	一般的な施工です

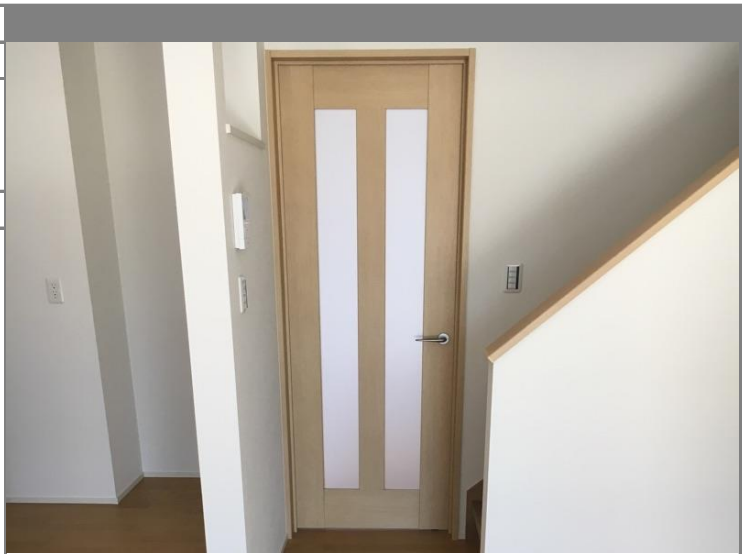
No	28
工事名	10回目 建物工事・美装完了後検査
確認項目	【木製建具の仕上】木製建具の開閉時に不具合が無い(1枚)
日時	2019/5/9 15:18:00
コメント	一般的な施工です

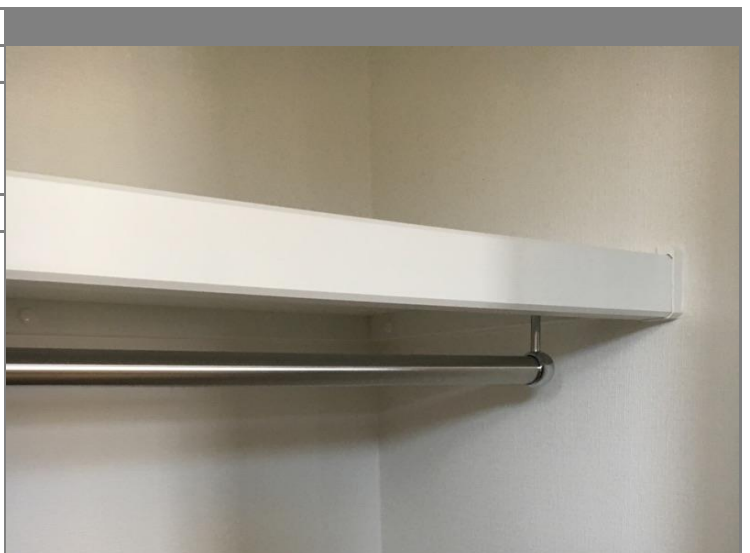
No	29
工事名	10回目 建物工事・美装完了後検査
確認項目	【収納棚、造付家具の仕上】固定棚の取付け不良が無い(1枚)
日時	2019/5/9 15:21:42
コメント	一般的な施工です

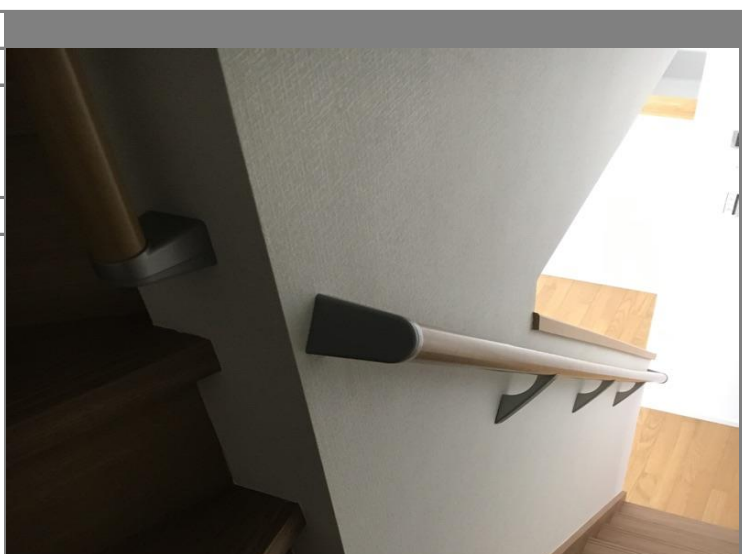
No	30
工事名	10回目 建物工事・美装完了後検査
確認項目	【階段の仕上】手摺の取付けが確認できる(1枚)
日時	2019/5/9 15:23:03
コメント	一般的な施工です

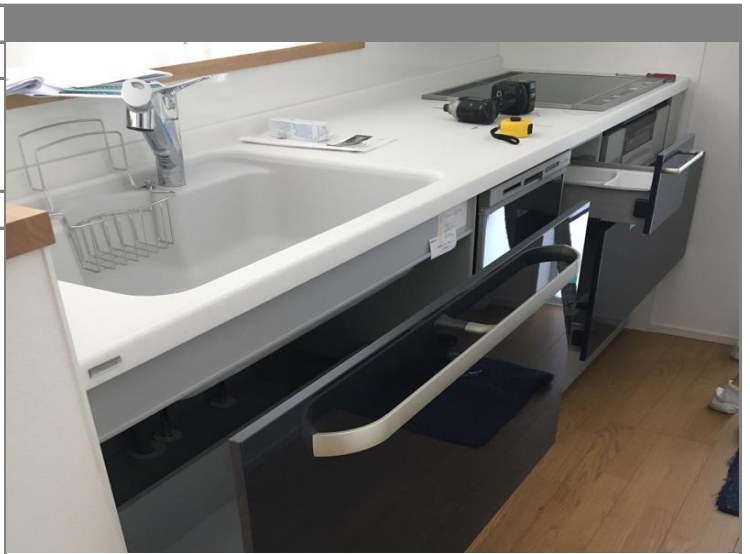
No	31
工事名	10回目 建物工事・美装完了後検査
確認項目	【設備機器の仕上】流し台扉の開閉時に不具合が無い(1枚)
日時	2019/5/9 15:24:55
コメント	一般的な施工です

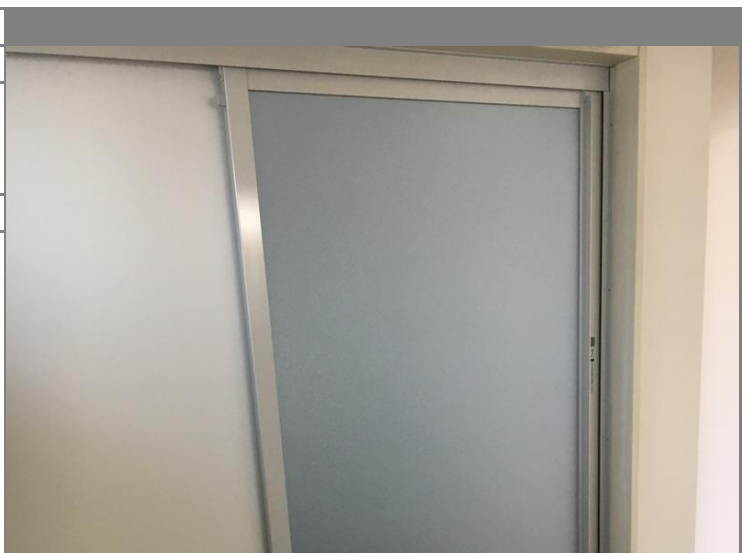
No	32
工事名	10回目 建物工事・美装完了後検査
確認項目	【設備機器の仕上】浴室扉の開閉時に不具合が無い(1枚)
日時	2019/5/9 15:25:42
コメント	一般的な施工です

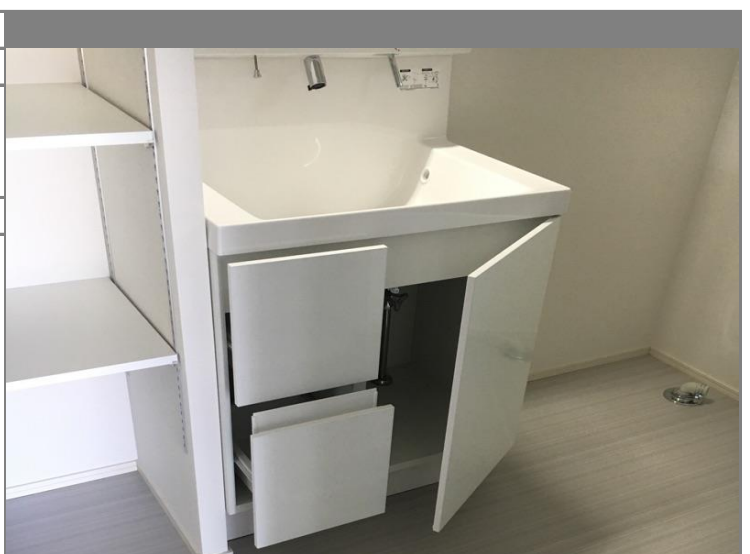
No	33
工事名	10回目 建物工事・美装完了後検査
確認項目	【設備機器の仕上】洗面化粧台扉の開閉時に不具合が無い(1枚)
日時	2019/5/9 15:26:30
コメント	一般的な施工です

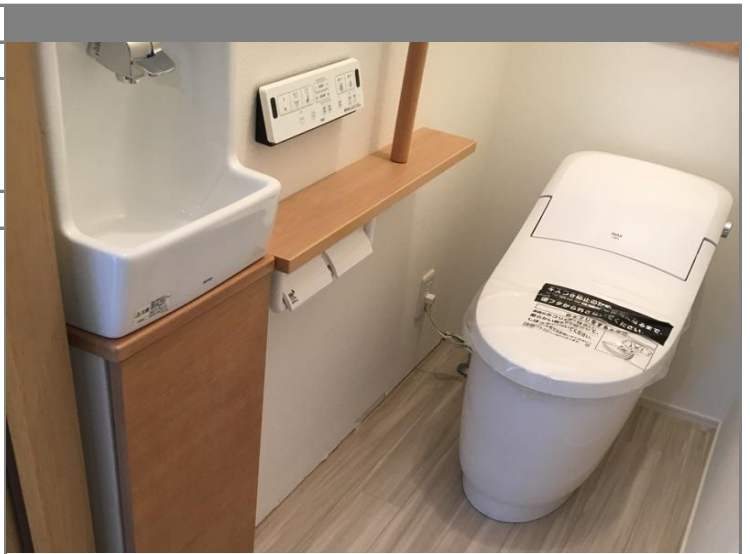
No	34
工事名	10回目 建物工事・美装完了後検査
確認項目	【設備機器の仕上】ペーパーホルダー、リモコンの取付けに不具合が無い(1枚)
日時	2019/5/9 15:28:27
コメント	一般的な施工です

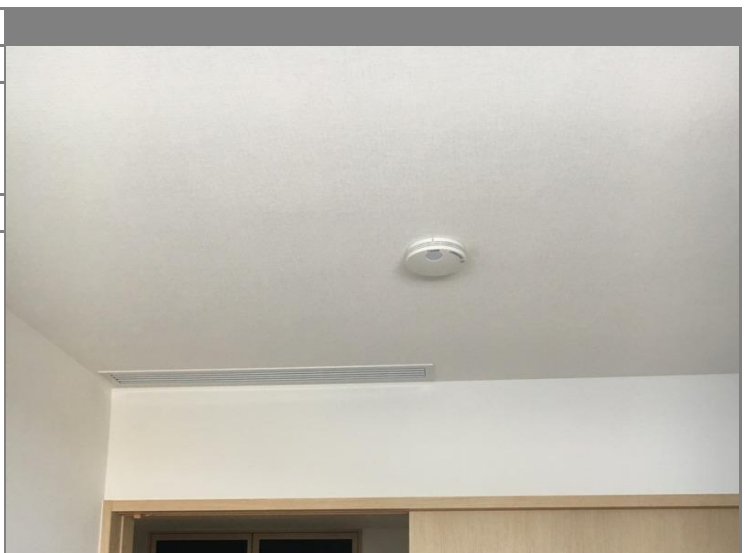
No	35
工事名	10回目 建物工事・美装完了後検査
確認項目	【設備機器の仕上】火災警報器の取付位置に不具合が無い(2枚)
日時	2019/5/9 15:32:06
コメント	一般的な施工です

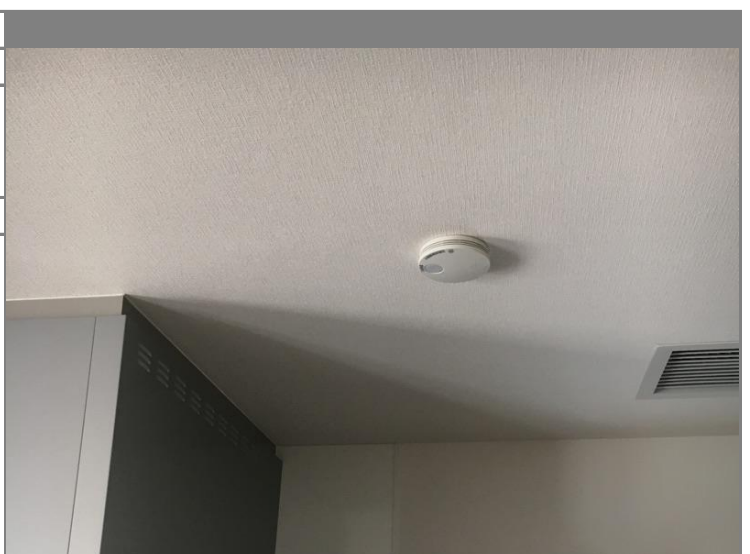
No	36
工事名	10回目 建物工事・美装完了後検査
確認項目	【設備機器の仕上】火災警報器の取付位置に不具合が無い(2枚)
日時	2019/5/9 15:31:38
コメント	一般的な施工です
