1.基礎コンクリート打設前検査 チェックリスト

検査報告書

サンプル建築

物件名	サンプル太郎様邸	作成日時	2019/5/15 15:46:41
-----	----------	------	--------------------

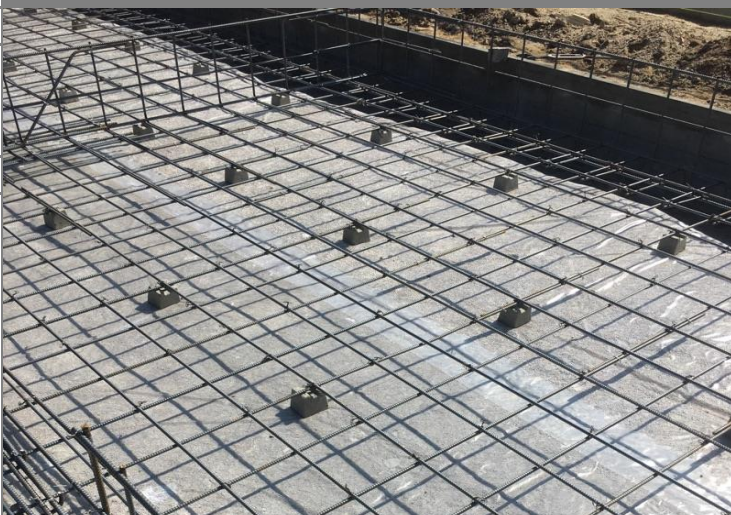
No	2

工事名	1回目 基礎コンクリート打設前検査	
確認項目	【防湿フィルム】防湿フィルムが施工されている(1枚)	
日時	2019/5/10 9:25:10	
コメント	一般的な施工です

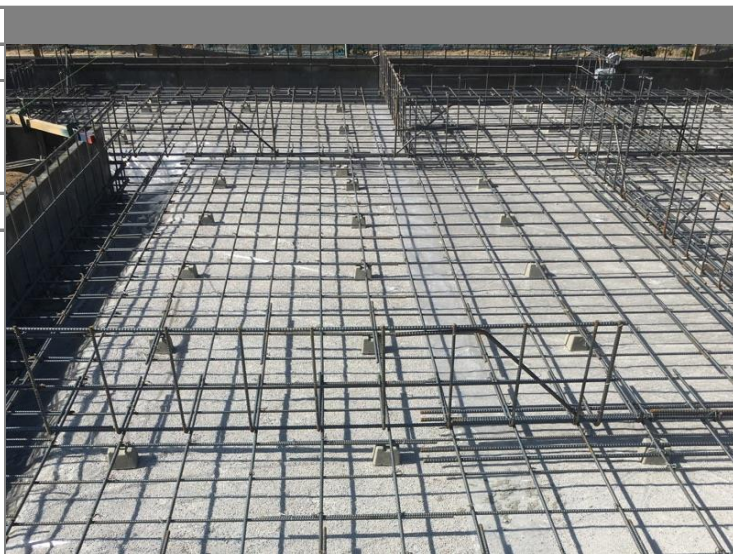
No	4
工事名	1回目 基礎コンクリート打設前検査
確認項目	【スラブ配筋】シングル配筋は配筋図通りである(1枚)
日時	2019/5/10 9:26:54
コメント	一般的な施工です

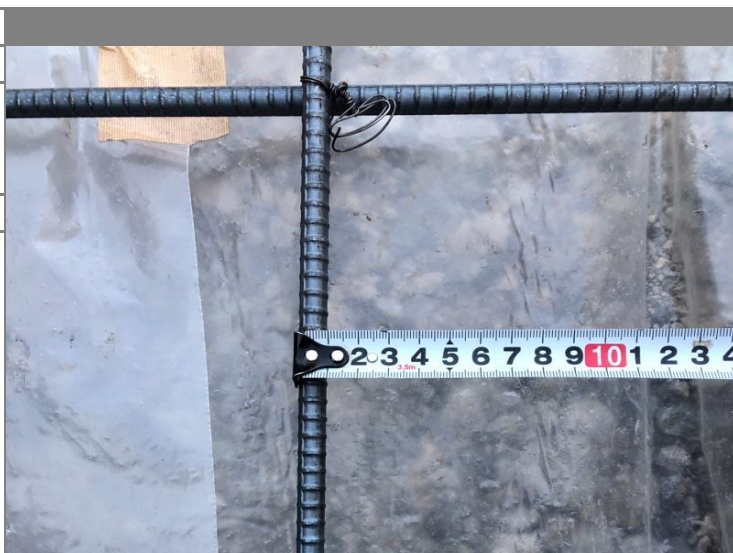
No	5
工事名	1回目 基礎コンクリート打設前検査
確認項目	【スラブ配筋】スラブ鉄筋太さは配筋図と一致している(1枚)
日時	2019/5/10 9:29:58
コメント	一般的な施工です

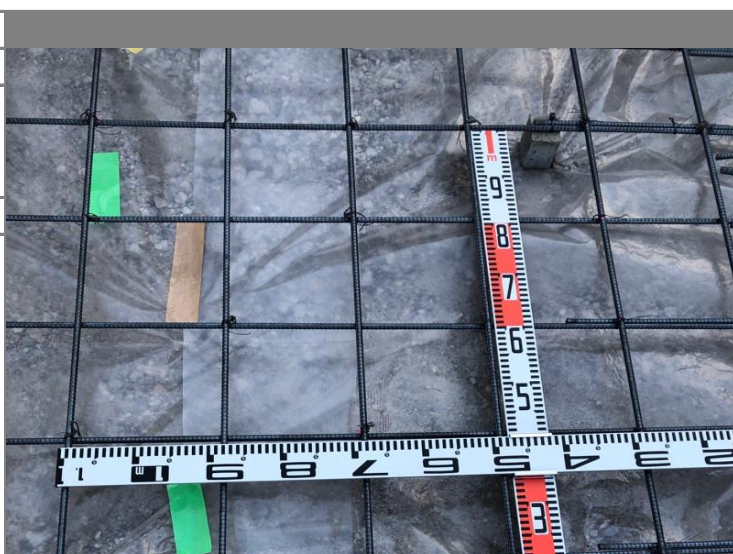
No	6
工事名	1回目 基礎コンクリート打設前検査
確認項目	【スラブ配筋】スラブ配筋ピッチは配筋図と一致している(2枚)
日時	2019/5/10 9:31:40
コメント	一般的な施工です

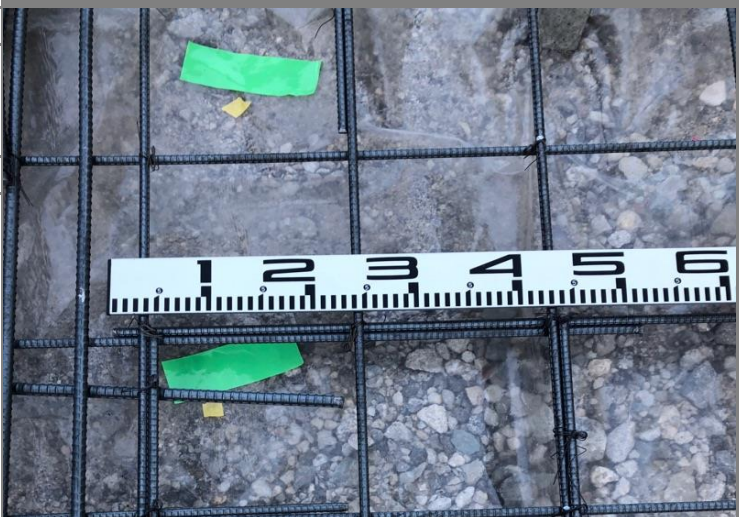
No	8

工事名	1回目 基礎コンクリート打設前検査	
確認項目	【スラブ配筋】スラブ筋継手長さは(40d)以上ある(1枚)	
日時	2019/5/10 9:32:46	
コメント	一般的な施工です

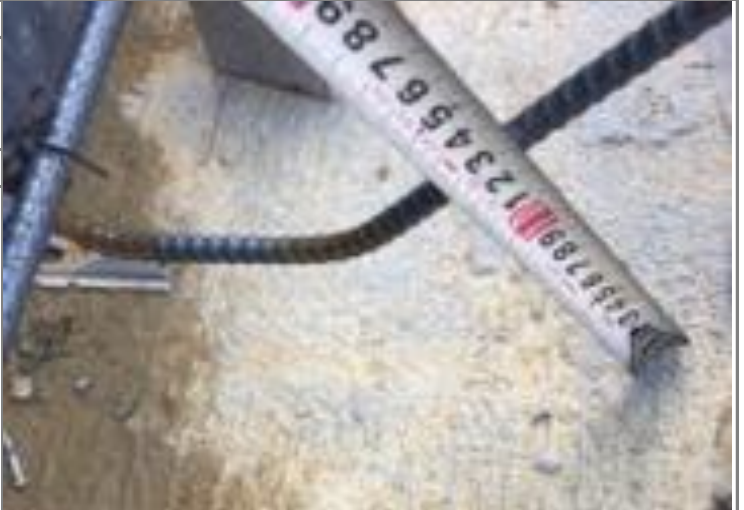
No	11

工事名	1回目 基礎コンクリート打設前検査	
確認項目	【スラブ配筋】ハンチ筋下かぶり厚さは(60mm)以上ある(2枚)	
日時	2019/4/16 10:43:58	
コメント	一般的な施工です

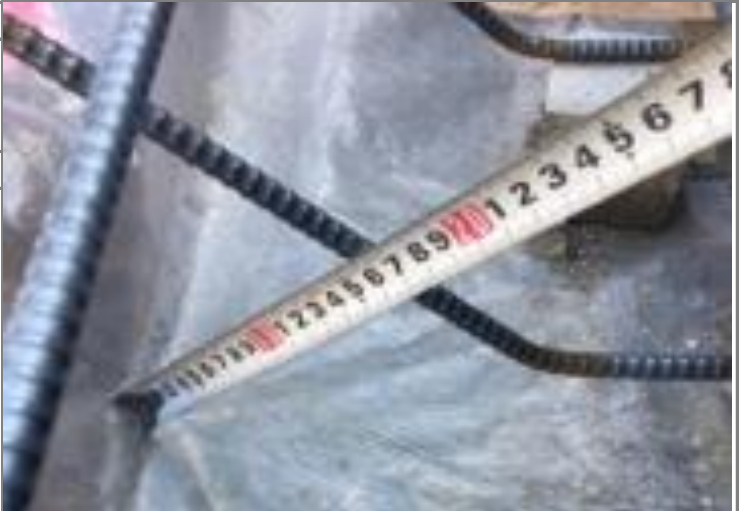
No	12

工事名	1回目 基礎コンクリート打設前検査	
確認項目	【スラブ配筋】ハンチ筋下かぶり厚さは(60mm)以上ある(2枚)	
日時	2019/4/16 10:43:51	
コメント	一般的な施工です

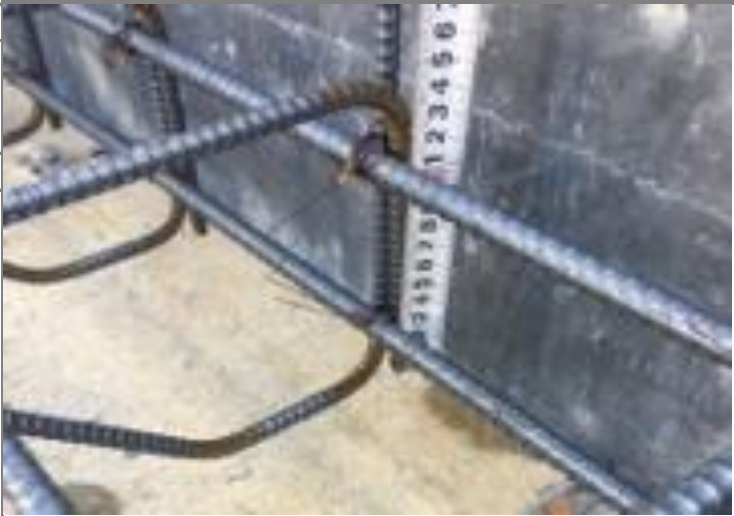
No	13

工事名	1回目 基礎コンクリート打設前検査	
確認項目	【スラブ配筋】スラブ筋アンカー長さは(100mm以上ある(1枚)	
日時	2019/4/16 10:44:22	
コメント	一般的な施工です

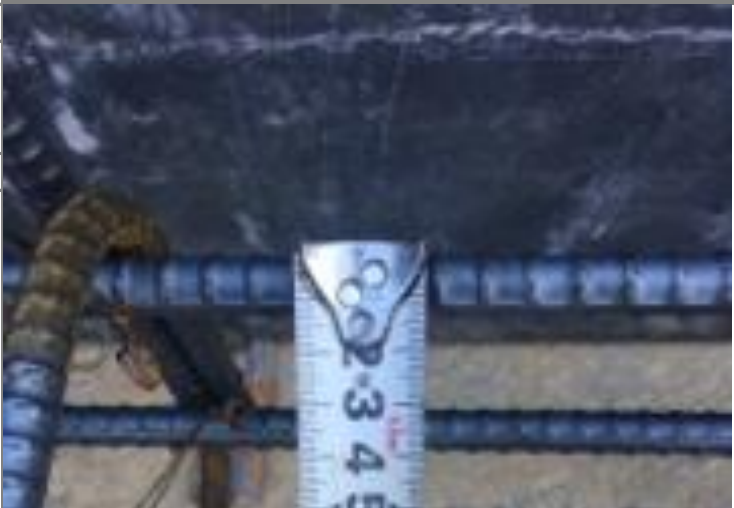
No	15

工事名	1回目 基礎コンクリート打設前検査	
確認項目	【立上り鉄筋(上下横筋)】立上り横筋は配筋図通りの太さである (2枚)	
日時	2019/4/16 13:57:36	
コメント	一般的な施工です

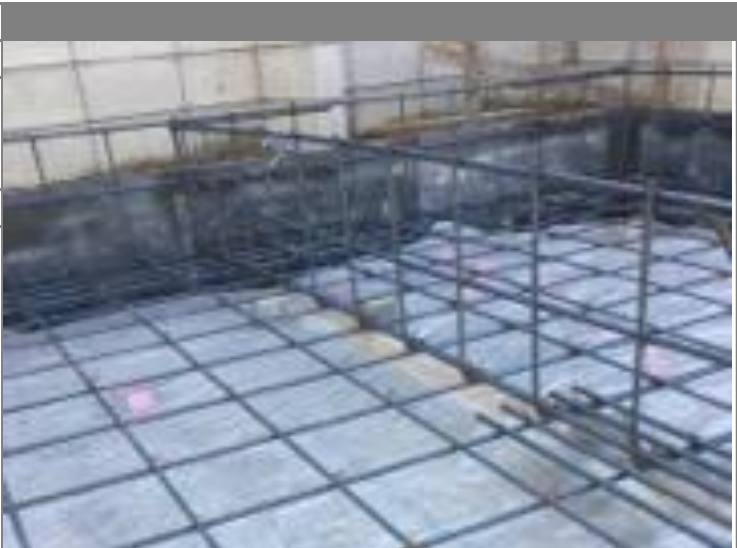
No	17

工事名	1回目 基礎コンクリート打設前検査	
確認項目	【立上り鉄筋(上下横筋)】立上り横筋は配筋図通りの本数である(2枚)	
日時	2019/4/16 13:58:03	
コメント	一般的な施工です

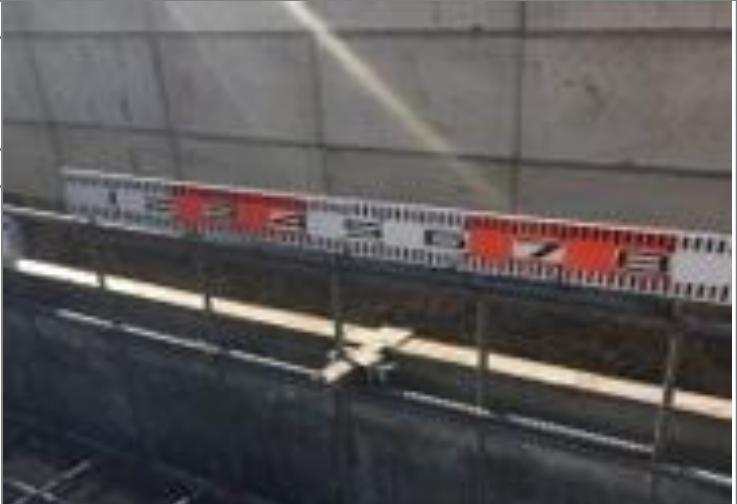
No	20

工事名	1回目 基礎コンクリート打設前検査	
確認項目	【立上り鉄筋(上下横筋)】立上り外横筋の継手長さは(40d)以上ある(2枚)	
日時	2019/4/16 13:58:22	
コメント	一般的な施工です

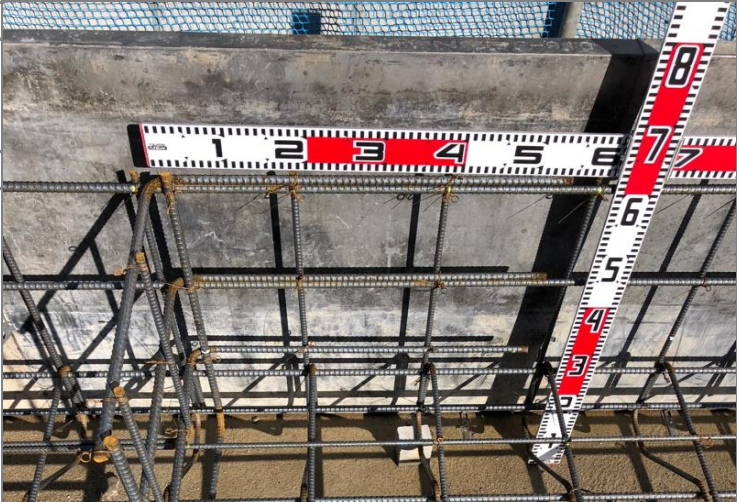
No	21

工事名	1回目 基礎コンクリート打設前検査	
確認項目	【立上り鉄筋(上下横筋)】立上り横筋の定着長さは(40d)以上ある(2枚)	
日時	2019/5/9 14:30:27	
コメント	一般的な施工です

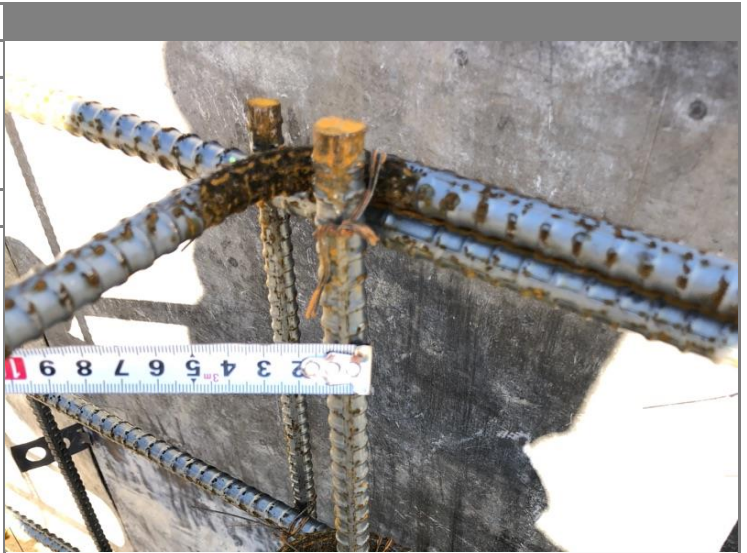
No	26
工事名	1回目 基礎コンクリート打設前検査
確認項目	【立上り鉄筋(その他)】コーナー部補強筋は(D10)以上である(2枚)
日時	2019/5/9 14:23:58
コメント	一般的な施工です

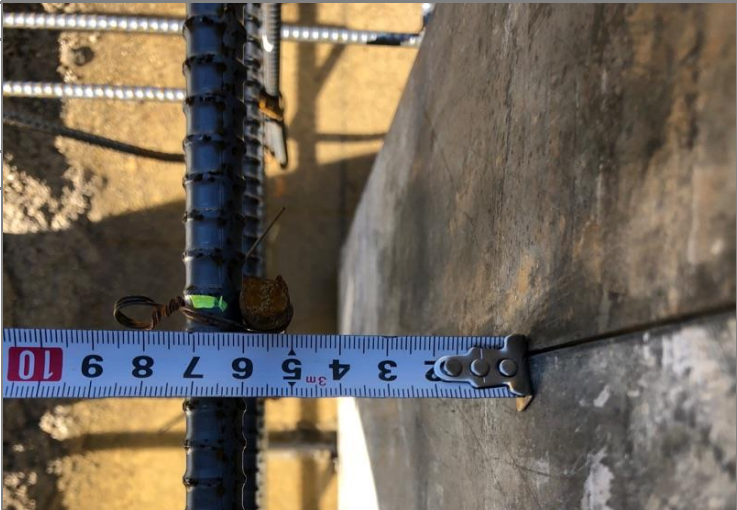
No	29

工事名	1回目 基礎コンクリート打設前検査	
確認項目	【立上り鉄筋(その他)】外周部鉄筋かぶり厚さは(40ミリ)以上である(2枚)	
日時	2019/5/9 14:20:15	
コメント	一般的な施工です

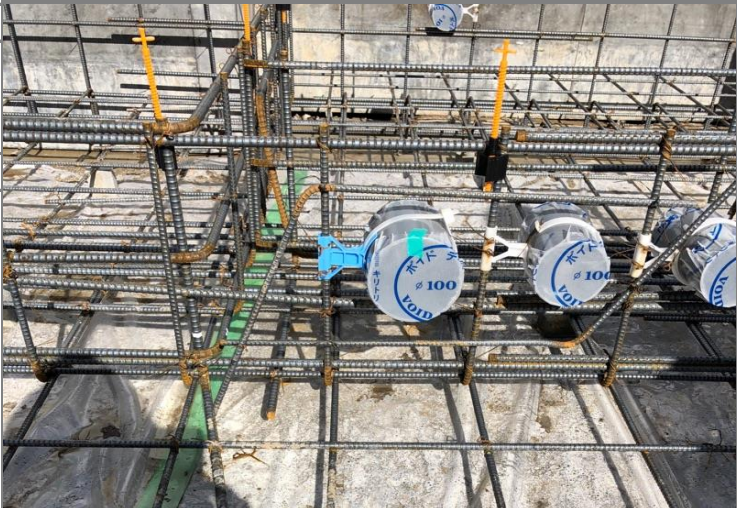
No	30

工事名	1回目 基礎コンクリート打設前検査	
確認項目	【設備配管】立上り配筋の(100φ)超のスリーブに補強がある(1枚)	
日時	2019/5/9 14:17:10	
コメント	一般的な施工です

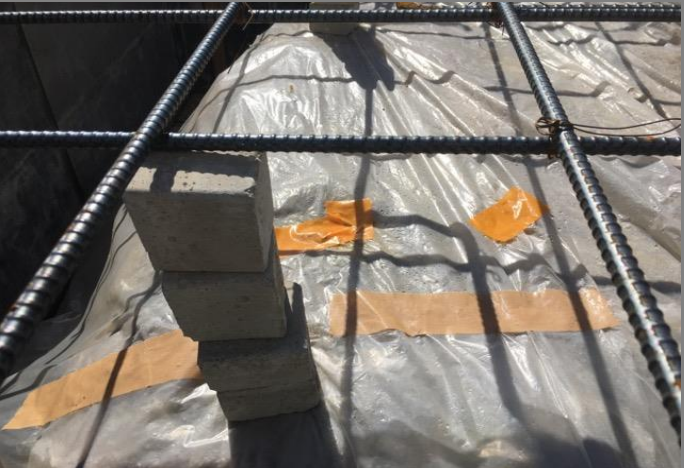
No	2		
検査部位	1 回目指摘是正		
検査内容	指摘是正		
	検査	是正

撮影日時	2019/5/7 14:42	撮影日時	2019/5/7 15:12
コメント	スペーサーの防錆処理不足です。	コメント	改善を確認しました。

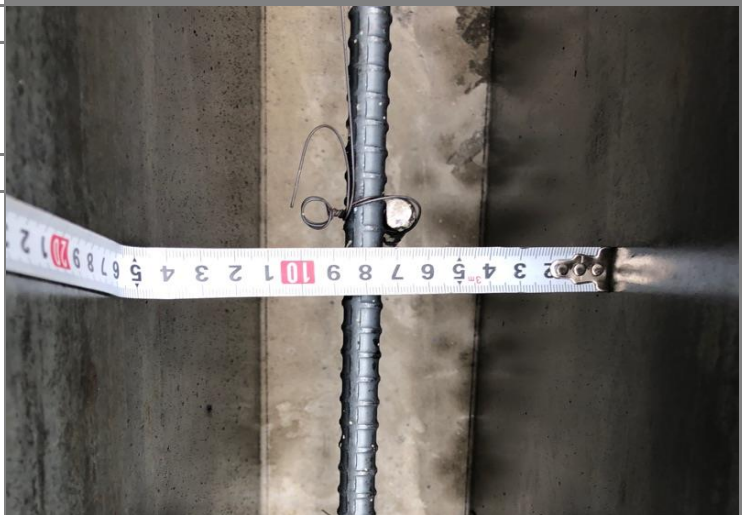
No	5
工事名	2回目 基礎立上り型枠施工後・コンクリート打設前検査
確認項目	【立上り鉄筋】外部立上り鉄筋かぶり厚さが(40ミリ)以上ある(2枚)
日時	2019/5/10 9:51:38
コメント	一般的な施工です

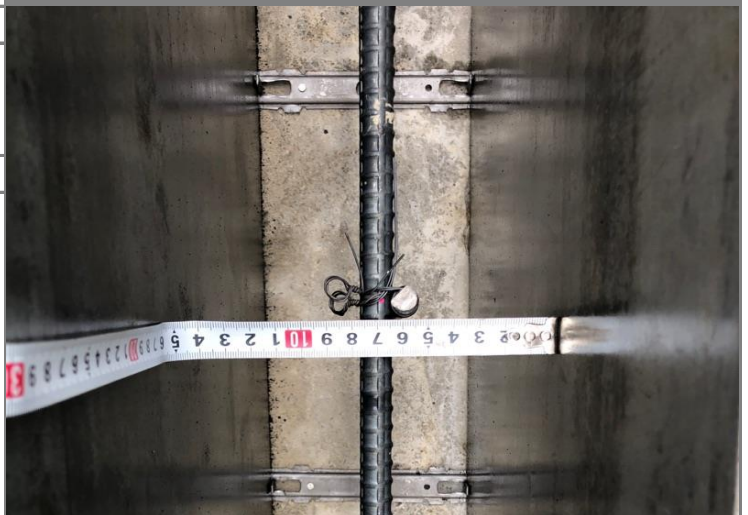
No	6
工事名	2回目 基礎立上り型枠施工後・コンクリート打設前検査
確認項目	【立上り鉄筋】外部立上り鉄筋かぶり厚さが(40ミリ)以上ある(2枚)
日時	2019/5/10 9:51:37
コメント	一般的な施工です

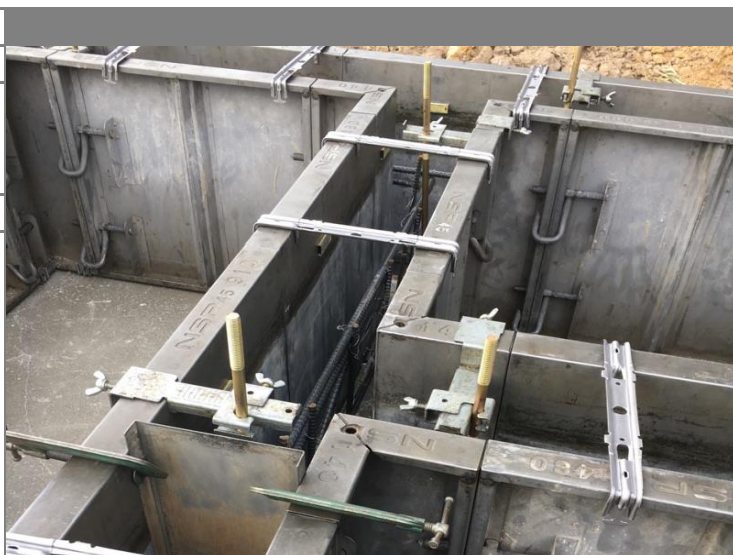
No	14
工事名	2回目 基礎立上り型枠施工後・コンクリート打設前検査
確認項目	【アンカーボルト】アンカーボルトの設置箇所は設計図書通りである(1枚)
日時	2019/5/9 14:37:47
コメント	一般的な施工です

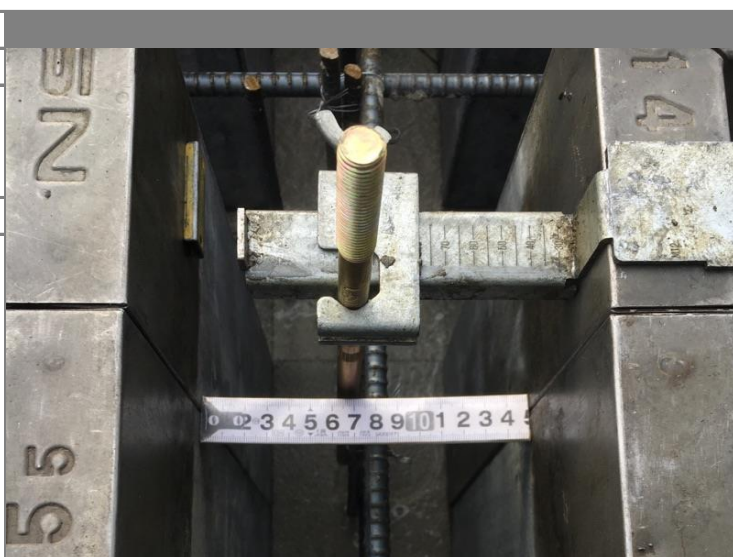
No	15
工事名	2回目 基礎立上り型枠施工後・コンクリート打設前検査
確認項目	【アンカーボルト】アンカーボルトのかぶり厚さが(30ミリ)以上ある(1枚)
日時	2019/5/9 14:38:26
コメント	一般的な施工です

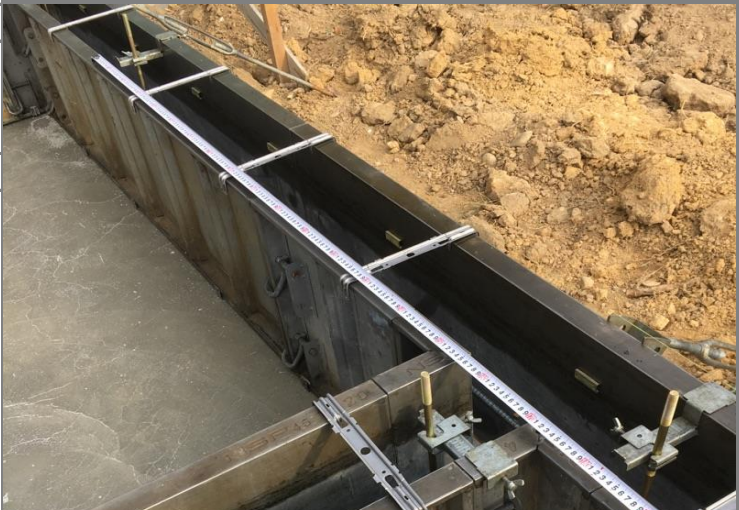
No	18

工事名	2回目 基礎立上り型枠施工後・コンクリート打設前検査	
確認項目	【アンカーボルト】アンカーのピッチが(2000ミリ)以下である(2枚)	
日時	2019/5/9 14:40:26	
コメント	一般的な施工です

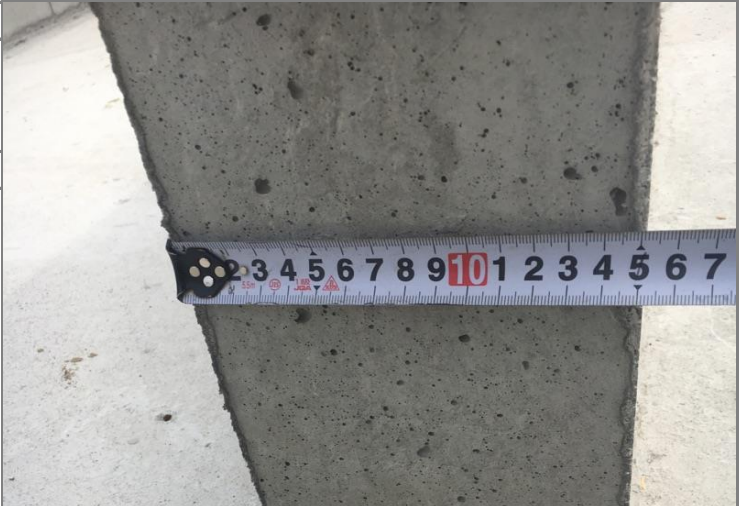
No	3

工事名	3回目 土台据付施工後・床下地材施工前検査	
確認項目	【基礎出来形】立上りコンクリートの巾は配筋図通りである (1枚)	
日時	2019/5/10 11:07:18	
コメント	一般的な施工です

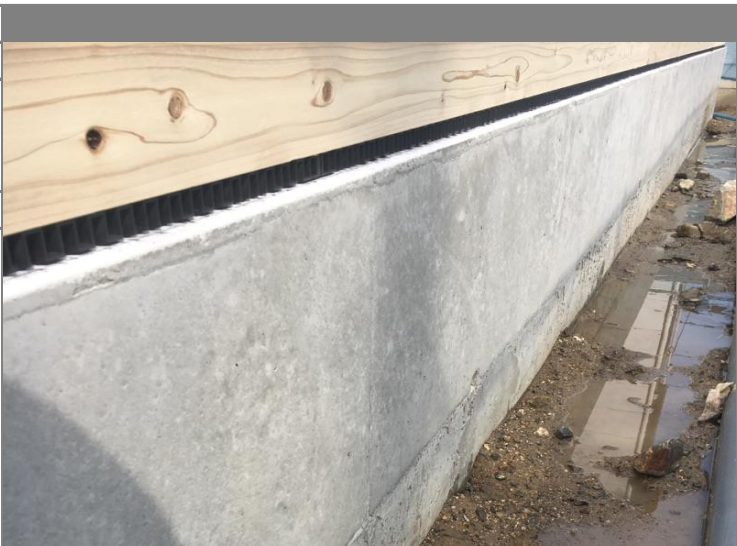
No	6

工事名	3回目 土台据付施工後・床下地材施工前検査	
確認項目	【基礎出来形】立上りコンクリートに直径(100ミリ)程度のジャンカが無い(2枚)	
日時	2019/5/10 11:09:21	
コメント	一般的な施工です

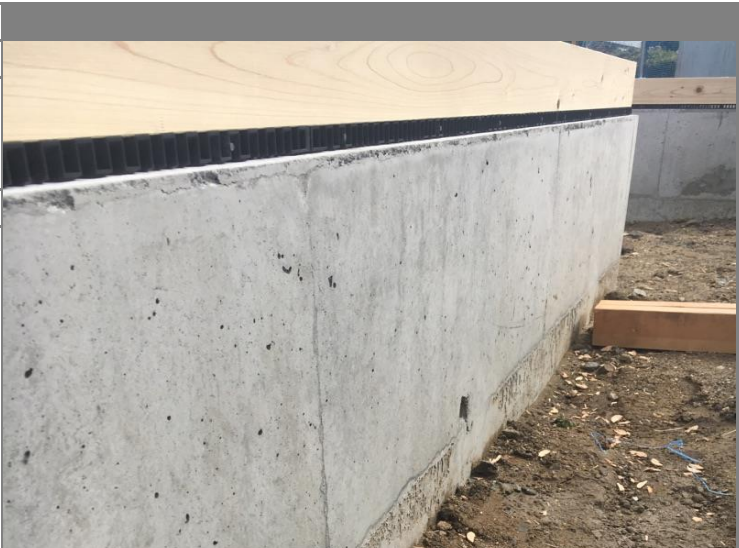
No	8

工事名	3回目 土台据付施工後・床下地材施工前検査	
確認項目	【基礎出来形】立上りコンクリートに(0.5ミリ)以上のクラックが無い(2枚)	
日時	2019/5/10 11:10:58	
コメント	一般的な施工です

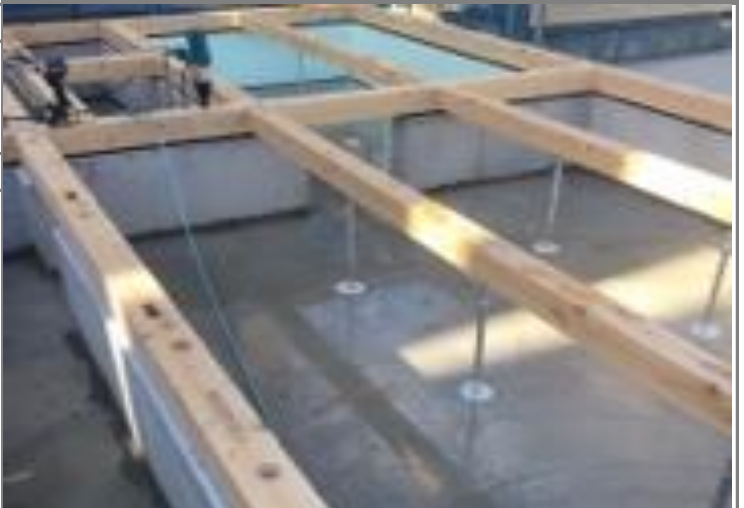
No	12

工事名	3回目 土台据付施工後・床下地材施工前検査	
確認項目	【大引】大引の配置方向は設計図書通りである (1枚)	
日時	2019/4/16 15:42:38	
コメント	一般的な施工です

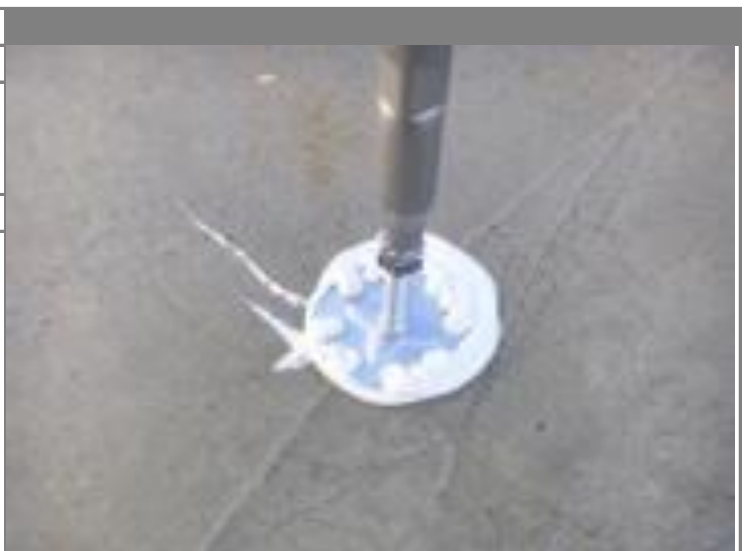
No	15
工事名	3回目 土台据付施工後・床下地材施工前検査
確認項目	【床束】床束はコンクリート面にボンドで固定されている(1枚)
日時	2019/4/16 15:50:12
コメント	一般的な施工です

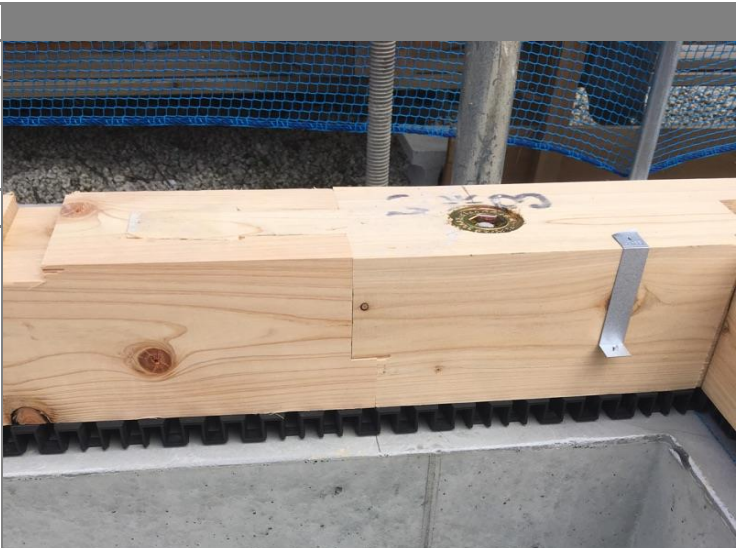
No	17

工事名	3回目 土台据付施工後・床下地材施工前検査	
確認項目	【基礎パッキン】基礎パッキンが継手位置にある(1枚)	
日時	2019/5/9 15:09:51	
コメント	一般的な施工です

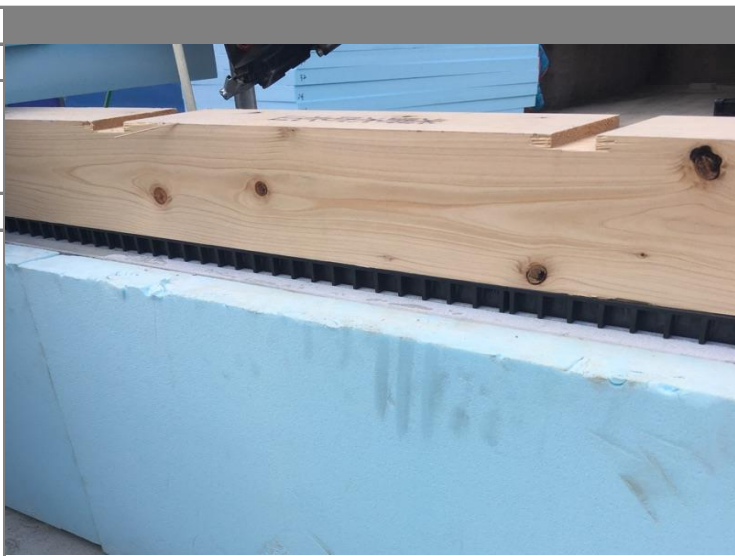
No	19
工事名	3回目 土台据付施工後・床下地材施工前検査
確認項目	【基礎パッキン】気密パッキンの配置は基準書通りである(1枚)
日時	2019/5/9 15:09:09
コメント	一般的な施工です

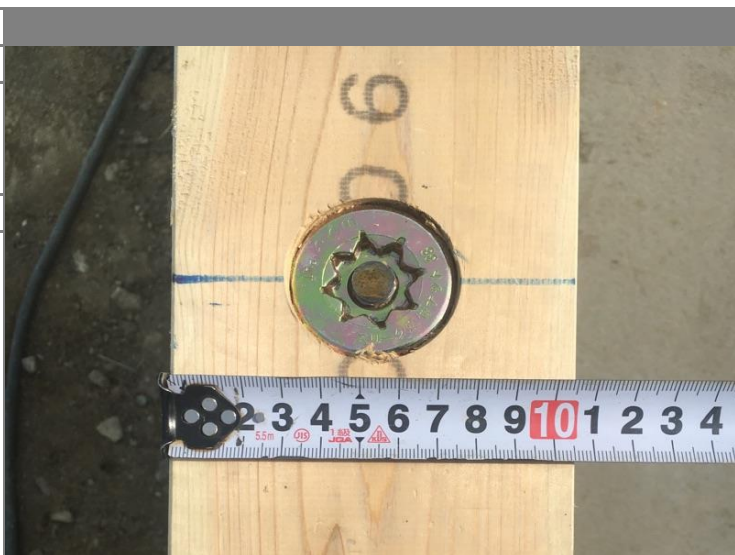
No	20
工事名	3回目 土台据付施工後・床下地材施工前検査
確認項目	【アンカーボルト】アンカーの位置が土台側面より(30ミリ)以上ある(1枚)
日時	2019/5/9 15:02:02
コメント	一般的な施工です

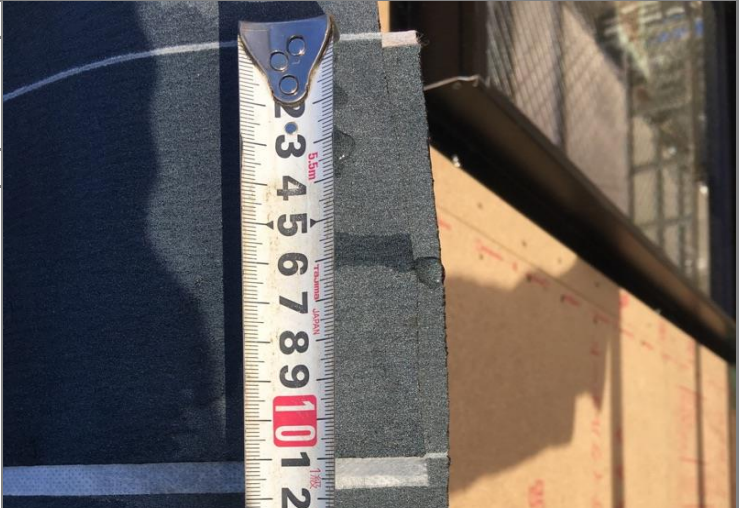
No	5

工事名	4回目 上棟直後屋根ルーフィング施工完了後検査	
確認項目	【屋根ルーフィング】流れ方向の重なりが(100ミリ)以上ある(2枚)	
日時	2019/5/9 15:15:57	
コメント	一般的な施工です

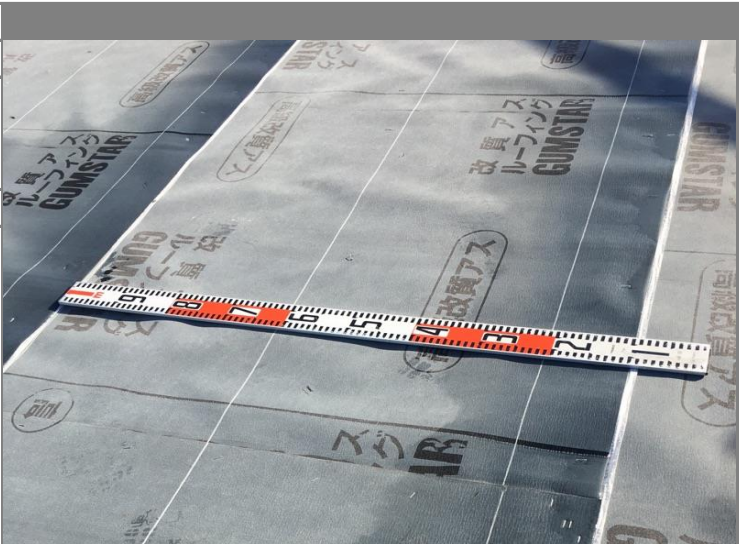
No	6

工事名	4回目 上棟直後屋根ルーフィング施工完了後検査	
確認項目	【屋根ルーフィング】流れ方向の重なりが(100ミリ)以上ある(2枚)	
日時	2019/5/9 15:15:57	
コメント	一般的な施工です

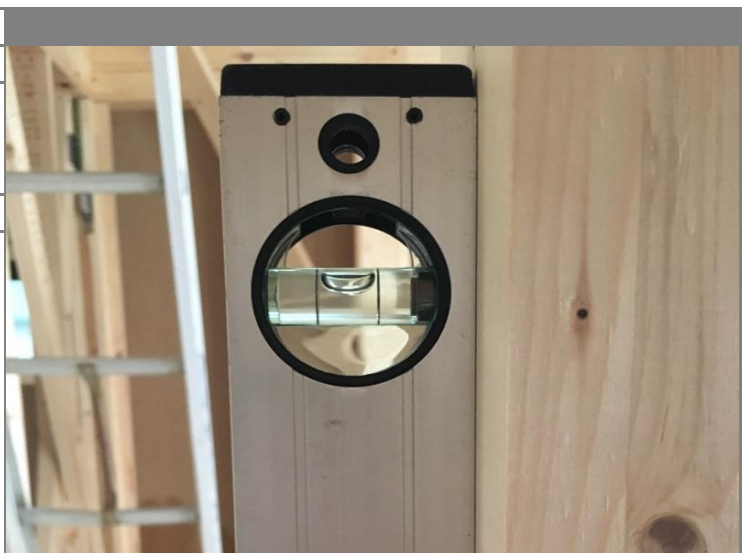
No	11
工事名	4回目 上棟直後屋根ルーフィング施工完了後検査
確認項目	【軸組の確認】柱の建方精度は(3/1000)以内である(1階)(2枚)
日時	2019/5/9 15:18:05
コメント	一般的な施工です

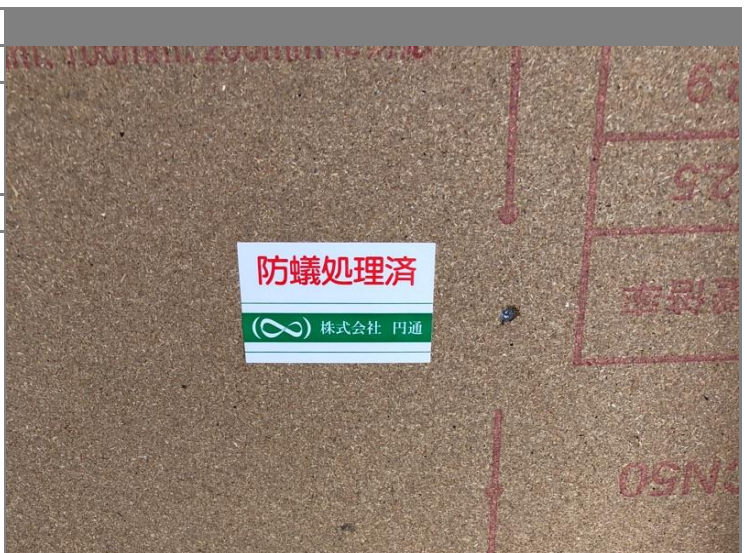
No	5
工事名	5回目 構造躯体施工完了後・外壁防水シート施工前検査
確認項目	【現状の確認】防腐・防蟻処理が確認できる(1枚)
日時	2019/5/10 11:21:48
コメント	一般的な施工です

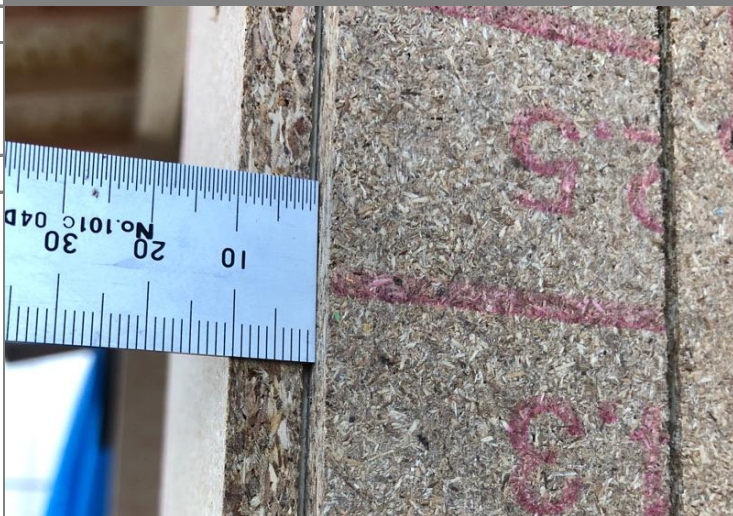
No	13

工事名	5回目 構造躯体施工完了後・外壁防水シート施工前検査	
確認項目	【耐力壁(面材耐力壁)】面材耐力壁の厚さは構造図通りである(2枚)	
日時	2019/5/10 11:29:57	
コメント	一般的な施工です

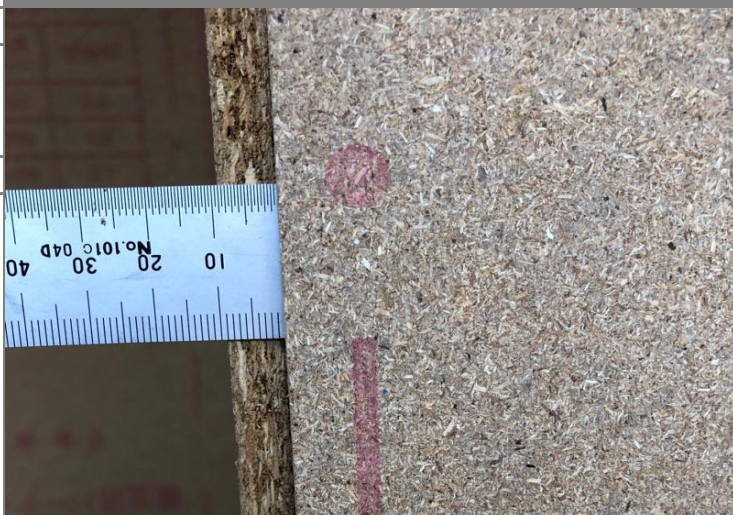
No	14

工事名	5回目 構造躯体施工完了後・外壁防水シート施工前検査	
確認項目	【耐力壁(面材耐力壁)】面材耐力壁の厚さは構造図通りである(2枚)	
日時	2019/5/10 11:29:44	
コメント	一般的な施工です

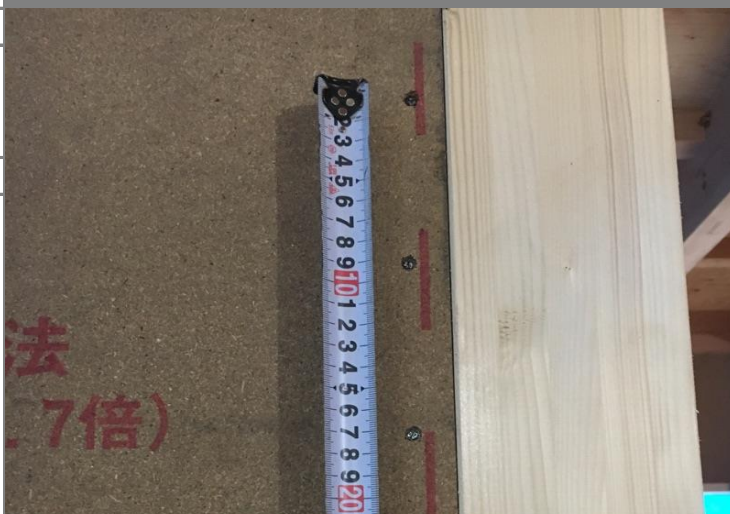
No	18

工事名	5回目 構造躯体施工完了後・外壁防水シート施工前検査	
確認項目	【耐力壁(面材耐力壁)】面材耐力壁の釘ピッチは基準書通りである(2枚)	
日時	2019/5/9 15:44:38	
コメント	一般的な施工です

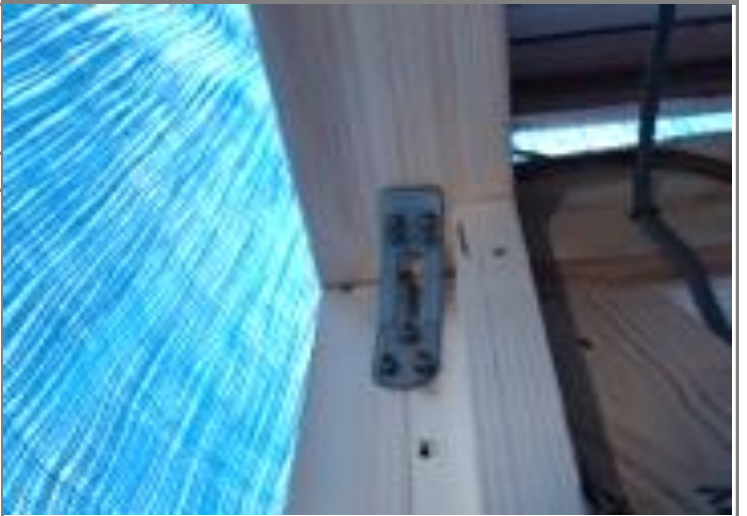
No	22

工事名	5回目 構造躯体施工完了後・外壁防水シート施工前検査	
確認項目	【柱金物】柱金物のビス抜けが無い(2枚)	
日時	2019/4/16 16:31:30	
コメント	一般的な施工です

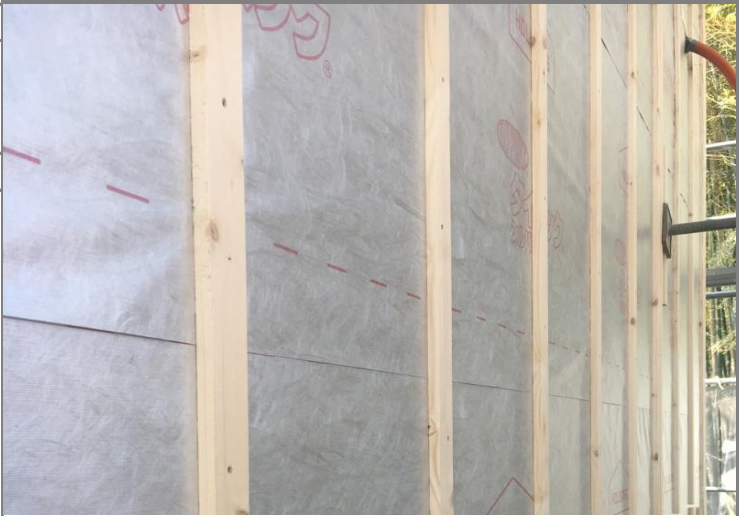
No	1

工事名	6回目 防水シート施工完了後検査	
確認項目	【現状の確認】防水シートの施工が確認できる(2枚)	
日時	2019/5/9 16:20:48	
コメント	一般的な施工です

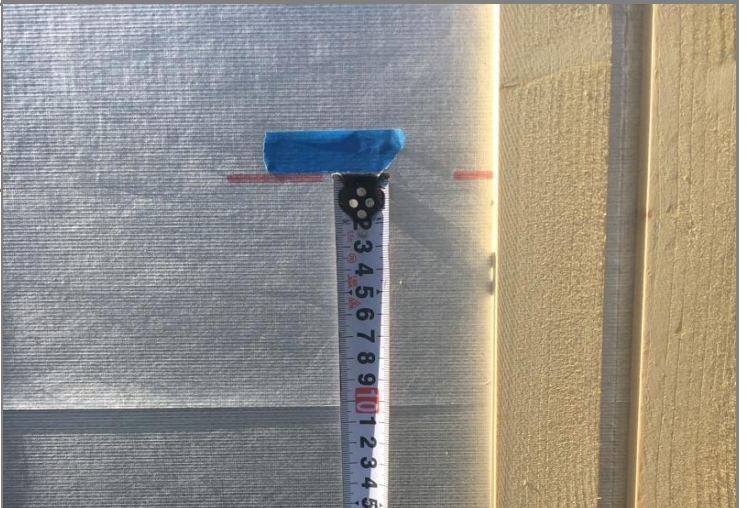
No	3

工事名	6回目 防水シート施工完了後検査	
確認項目	【防水シート】防水シート重ね巾(上下)が(100ミリ)以上ある(2枚)	
日時	2019/5/9 16:21:49	
コメント	一般的な施工です

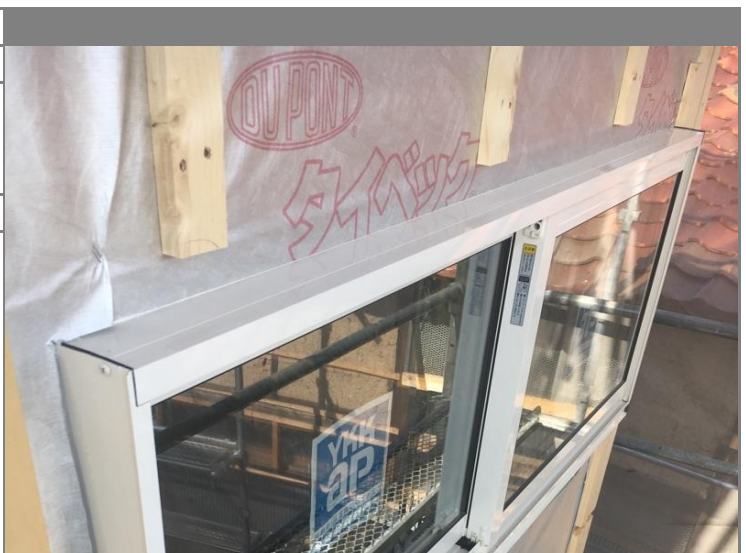
No	8
工事名	6回目 防水シート施工完了後検査
確認項目	【防水シート】サッシ枠にそって切断されている (2枚)
日時	2019/5/9 16:23:52
コメント	一般的な施工です

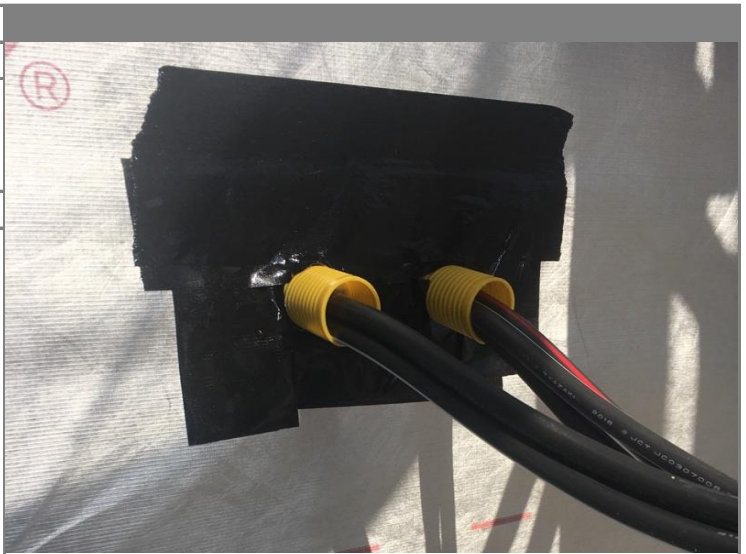
No	10
工事名	6回目 防水シート施工完了後検査
確認項目	【防水シート】設備ダクト廻りの止水処理に不備がない(2枚)
日時	2019/5/9 16:29:21
コメント	一般的な施工です

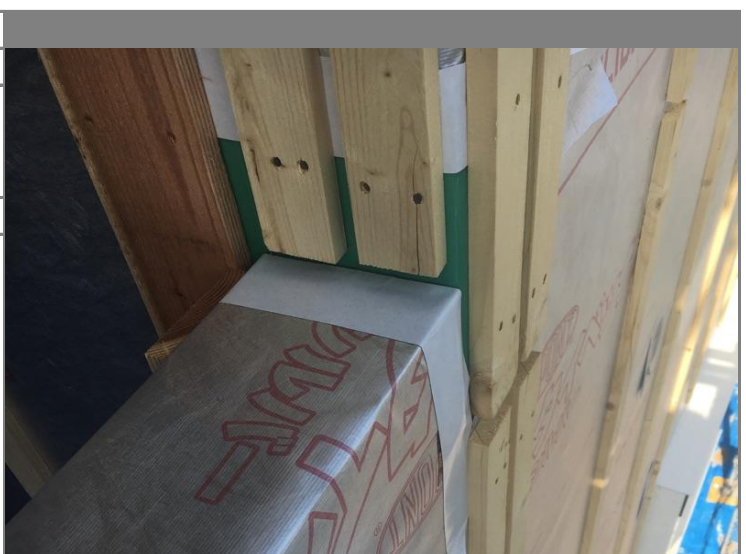
No	12
工事名	6回目 防水シート施工完了後検査
確認項目	【防水シート】三面交点（ピンホール）の止水処理（ウエザータイト仕様）がある（1枚）
日時	2019/5/9 16:31:20
コメント	一般的な施工です

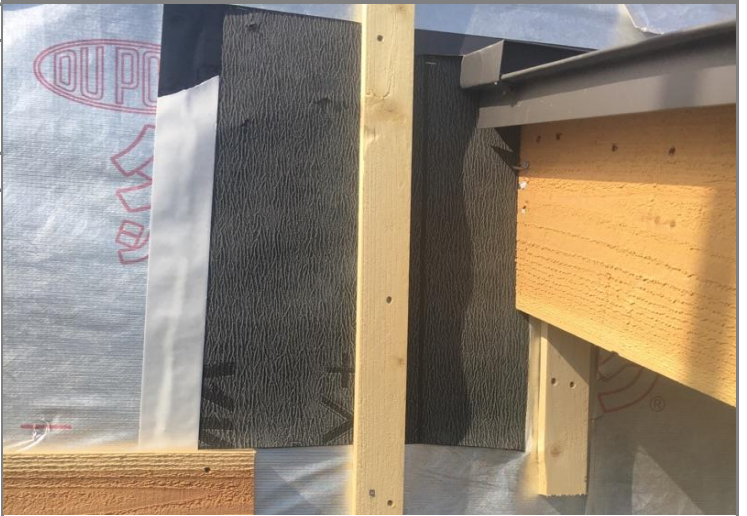
No	13

工事名	6回目 防水シート施工完了後検査	
確認項目	【防水シート】捨ルーフィングと防水シートの張り順に不備が無い(1枚)	
日時	2019/5/9 16:32:08	
コメント	一般的な施工です

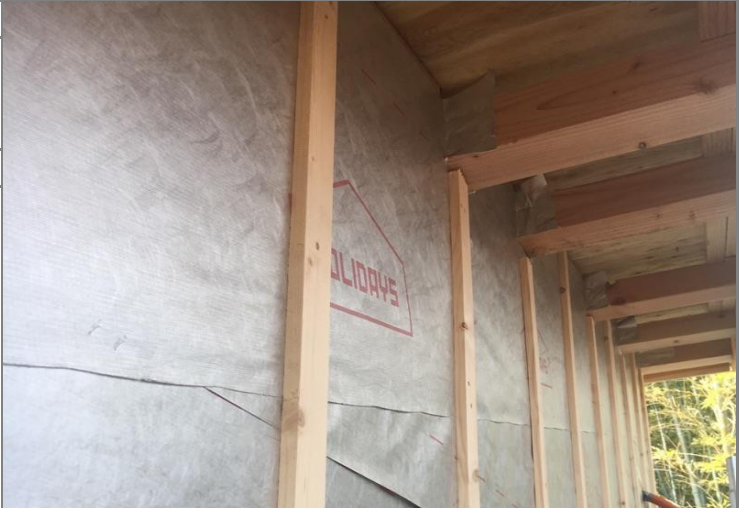
No	14

工事名	6回目 防水シート施工完了後検査	
確認項目	【防水シート】防水シートが垂木下まで張上げされている (1枚)	
日時	2019/5/9 16:32:57	
コメント	一般的な施工です

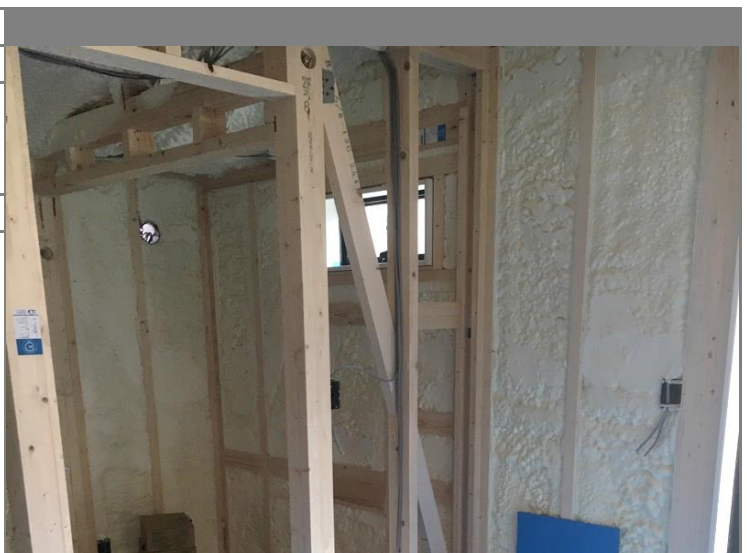
No	2
工事名	7回目 壁・天井断熱材施工完了後・ボード施工前検査
確認項目	【現状の確認】壁断熱材の施工が確認できる(2枚)
日時	2019/5/9 16:07:44
コメント	一般的な施工です

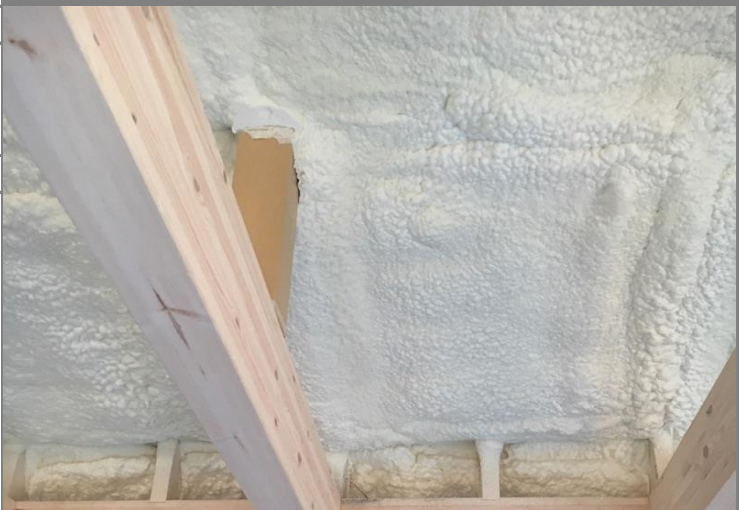
No	6

工事名	7回目 壁・天井断熱材施工完了後・ボード施工前検査	
確認項目	【現状の確認】屋根断熱材の施工が確認できる (2枚)	
日時	2019/5/9 16:10:16	
コメント	一般的な施工です

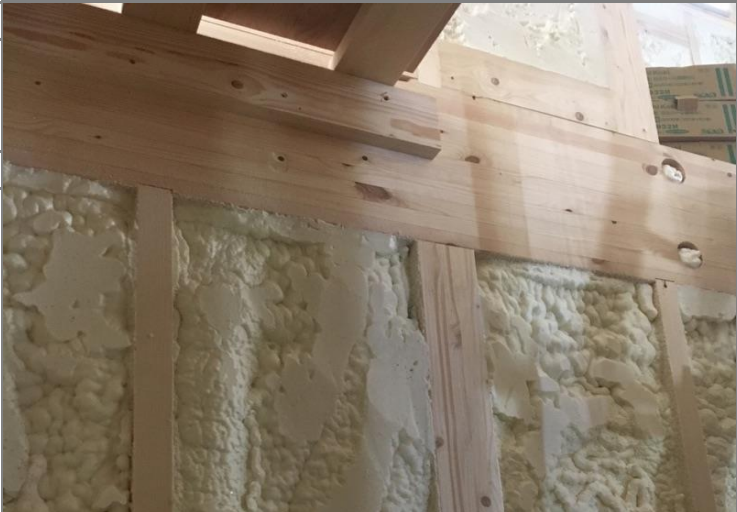
No	11

工事名	7回目 壁・天井断熱材施工完了後・ボード施工前検査	
確認項目	【壁断熱材】梁下まで断熱材が充填されている (2枚)	
日時	2019/5/9 16:13:22	
コメント	一般的な施工です

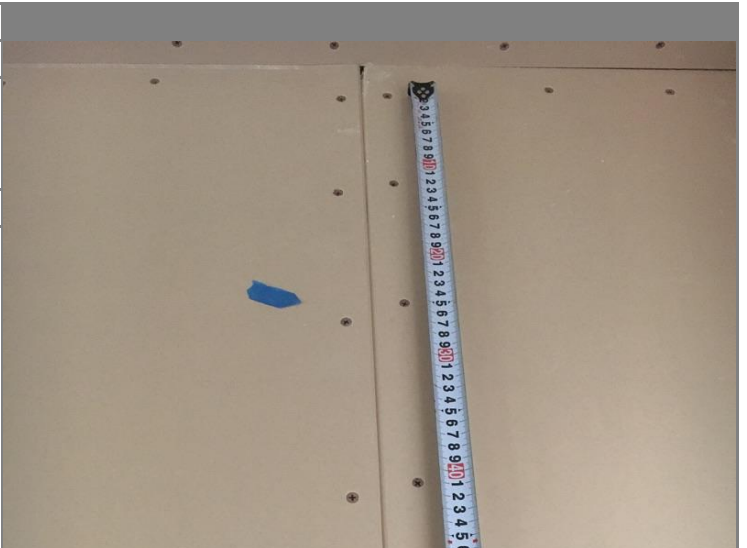
No	5

工事名	8回目 内部造作・ボード等施工完了後検査	
確認項目	【壁ボード】外周部のビスピッチは(150㉿)程度である(2枚)	
日時	2019/5/9 15:58:58	
コメント	一般的な施工です

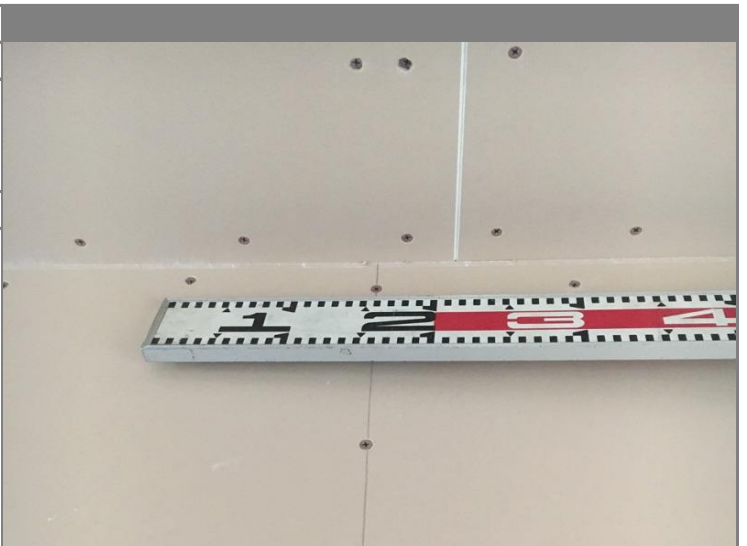
No	6

工事名	8回目 内部造作・ボード等施工完了後検査	
確認項目	【壁ボード】外周部のビスピッチは(150㉿)程度である(2枚)	
日時	2019/5/9 15:58:38	
コメント	一般的な施工です

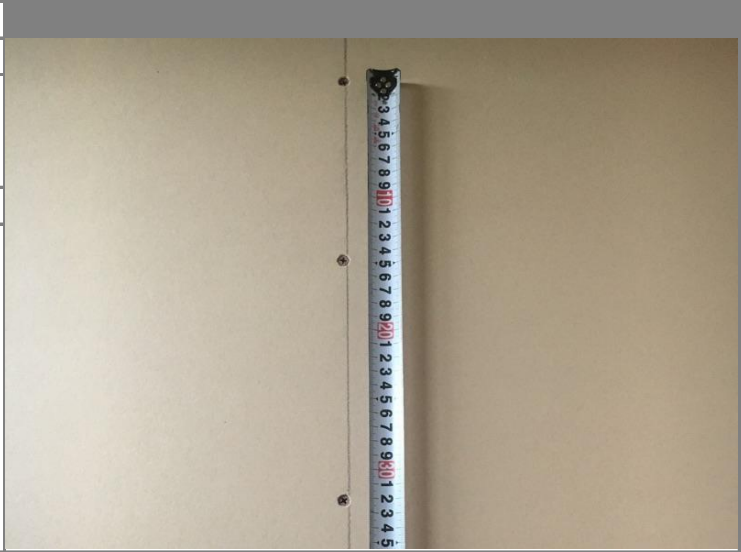
No	7

工事名	8回目 内部造作・ボード等施工完了後検査	
確認項目	【壁ボード】内周部のビスピッチは(200ミリ)程度である(2枚)	
日時	2019/5/9 16:00:16	
コメント	一般的な施工です

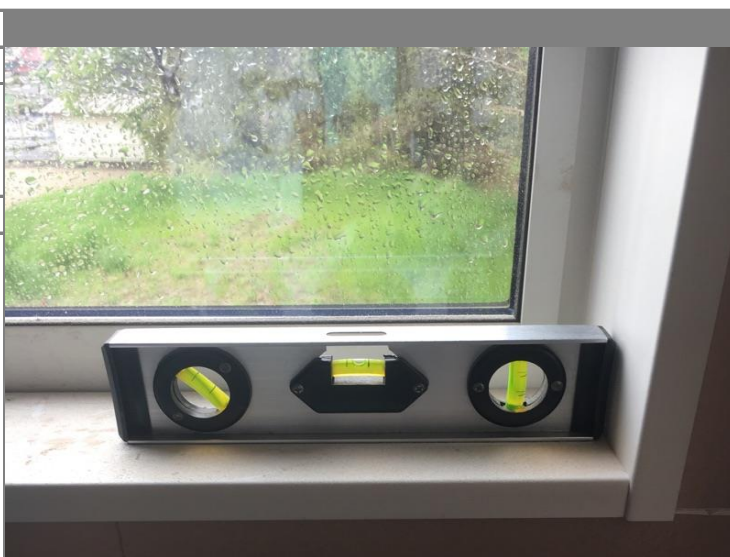
No	13
工事名	8回目 内部造作・ボード等施工完了後検査
確認項目	【その他】サッシ枠の取付け精度は(3/1000)以内である(1枚)
日時	2019/5/9 16:04:03
コメント	一般的な施工です

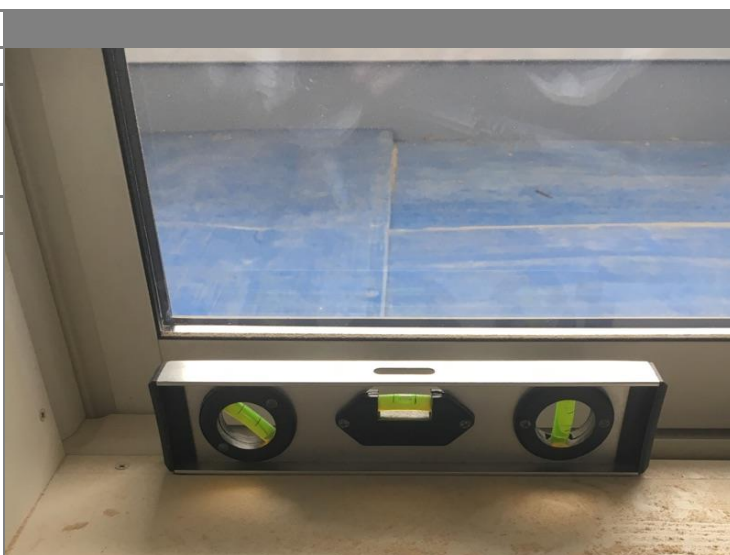
No	14
工事名	8回目 内部造作・ボード等施工完了後検査
確認項目	【その他】木製建具枠の取付け精度は(3/1000)以内である(1枚)
日時	2019/5/9 16:04:40
コメント	一般的な施工です

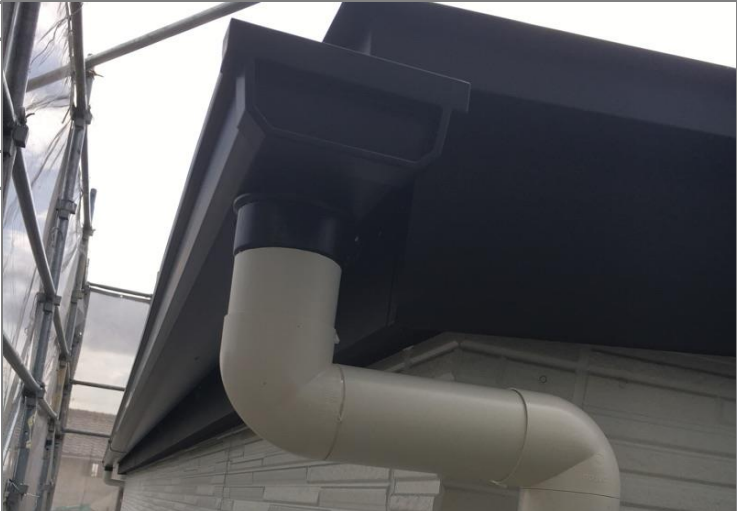
No	3

工事名	9回目 外装施工完了後・仮設足場撤去前検査	
確認項目	【現状の確認】軒樋の取付が確認出来る(2枚)	
日時	2019/5/9 15:39:35	
コメント	一般的な施工です

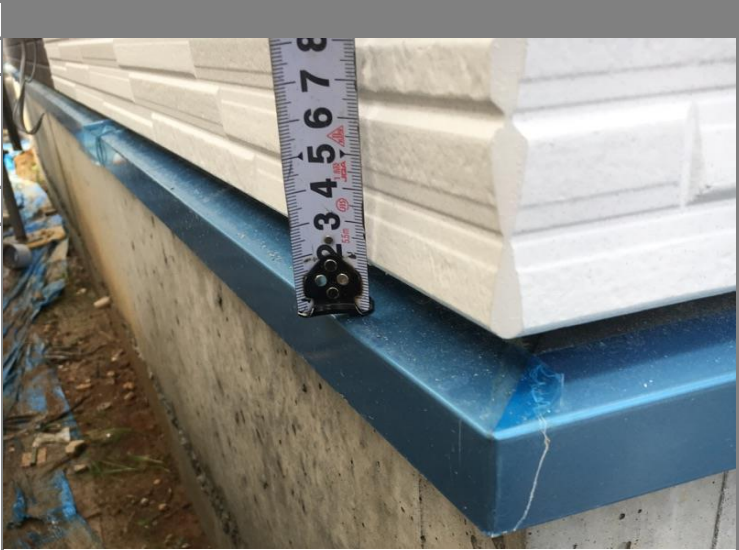
No	7

工事名	9回目 外装施工完了後・仮設足場撤去前検査	
確認項目	【外装材】水切り上の通気空間が(10ミリ)程度確保されている(サイディング)(1枚)	
日時	2019/5/9 15:44:54	
コメント	一般的な施工です

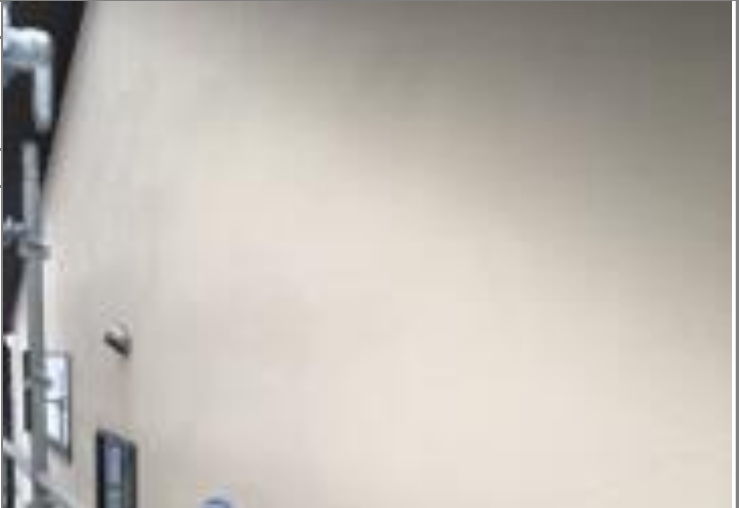
No	8

工事名	9回目 外装施工完了後・仮設足場撤去前検査	
確認項目	【外装材】仕上面に(0.5ミリ)以上のクラックが無い(左官)(2枚)	
日時	2019/4/17 14:07:01	
コメント	一般的な施工です
