1.基礎コンクリート打設前検査 チェックリスト

検査報告書

サンプル建築

物件名	サンプル太郎様邸	作成日時	2019/5/15 15:46:41
-----	----------	------	--------------------

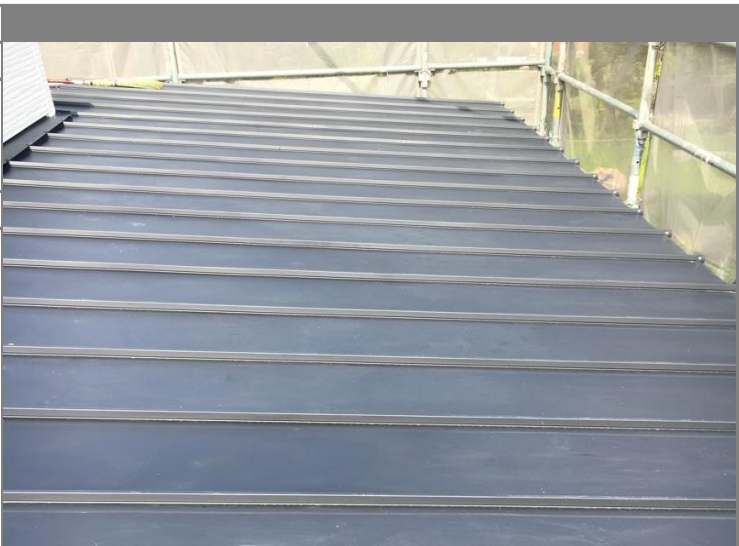
No	12

工事名	9回目 外装施工完了後・仮設足場撤去前検査	
確認項目	【屋根施工】屋根仕上材は設計図書通りである(2枚)	
日時	2019/5/9 15:48:22	
コメント	一般的な施工です

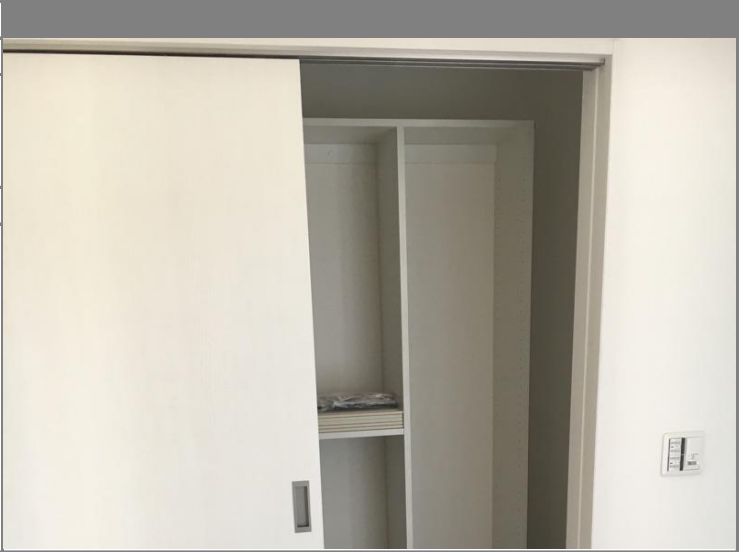
No	16

工事名	10回目 建物工事・美装完了後検査	
確認項目	【玄関廻りの仕上】下足箱の棚板、開閉時の不具合が無い(1枚)	
日時	2019/5/9 15:01:23	
コメント	一般的な施工です
